Fastighetsbeteckning
Ormbunken 17
Adress
Seminariegatan 74
791 36 Falun

Uppdragsnummer WA3640ÖB
Besiktningdatum 2023-10-05
Besiktningföretag OBM Besiktning i Dalarna AB
Besiktningförrättare Lars Norström
Närvarande Fastighetsägaren
Giltig till och med 2024-10-05

Byggnadsbeskrivning	Byggnadsår
Huset är ett 1½-plans kedjehus med källare.	1972
Till eller ombyggnad	Övrigt
-	Vid besiktningstillfället var bostaden möblerad.

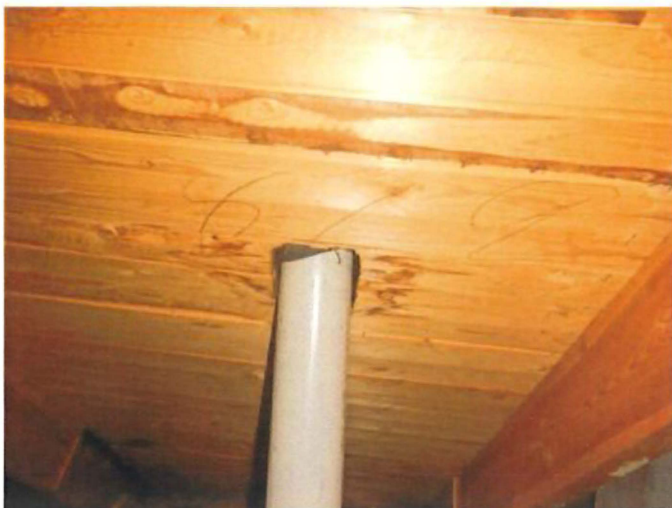
Byggnadsdel	1	2	3	4	Anmärkning
Vind		X			Missfärgning i mindre omfattning noteras omkring genomföring avloppsluftning.
Övre plan					
Trapp	X				
Hall	X				
Sovrum 1	X				
Sovrum 2	X				
Dusch/wc		X			-Olämplig placering av rör genomföringar i golv, vilket ökar risken för fuktskador. -Lågpunkter/bakfall förekommer utanför duschzon.
Sovrum 3	X				
Entréplan					
Hall	X				
Toalett	X				
Matrum		X			Slitage parkettgolv.
Kök	X				
Vardagsrum		X			Slitage parkettgolv.
Sovrum 4	X				
Källare		X			Den tekniska livslängden på källarytterväggarnas fuktisolering anses vara passerad, se även info på protokollets näst sista sida Pos. 6. -Sprickor förekommer i normal omfattning.
Svale	X				
Gillestuga	X				
Dusch		X			Utrymmet har äldre standard och renoveringsbehov föreligger, se därför info på protokollets sista sida pos. 12. -Mattsläpp omkring golvbrunn -Golvbrunn av gjutjärn -Glipor i mattskarvar på vägg. -Lös klämring vid golvbrunn.

Genomföring på vinden

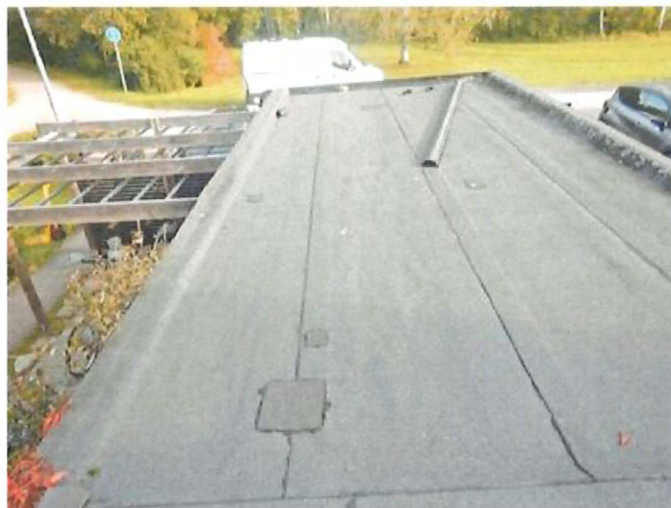
Lagningar av takpapp på garage
