# Besiktningsprotokoll

Anticimex Försäkringsbesiktning i samarbete med Fastighetsbyrån

| Fastighetsadress:<br>Ståltorpsgatan 24 | |

| Besiktningsdatum:<br>2025-06-02 | Protokollnummer:<br>69037158 |

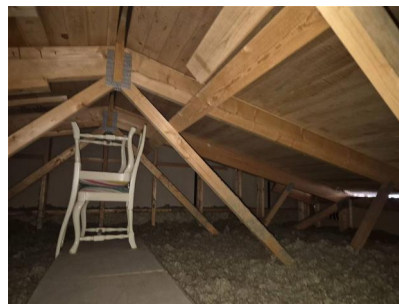
Vid kontroll av vinden uppmättes fuktvärden under kritisk fuktnivå för mikrobiell tillväxt och en normal lukt upplevdes.

Det finns risk för mikrobiell tillväxt om den relativa fuktigheten (RF) i den omgivande luften är över 75 %. I furuvirke motsvarar det en fuktkvot (FK) på 17 %.

Fuktkvoten i underlagstak/takbjälkar uppmättes till 8 %.
