**Fastighetsuppgifter**

Sanda 5:89

Långkärrsvägen 17

**Besiktningsuppgifter**

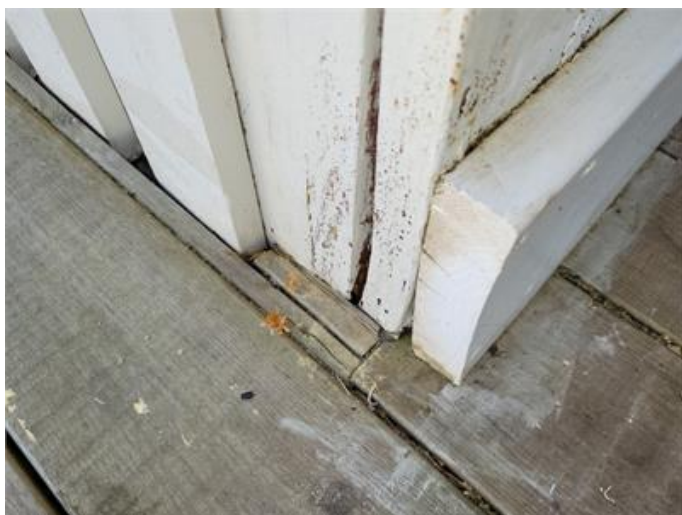
| Besiktningsresultat | | | | | |
|---|---|---|---|---|---|
| Fasad | | | X | | - Fasadpanelen har rötskador invid entrén. Se bild.<br>- Värmepumpen saknar kondensvattenavledning, vilket kan medföra fuktskador på intilliggande fasad och grundmur. |

Rötskadad fasadpanel

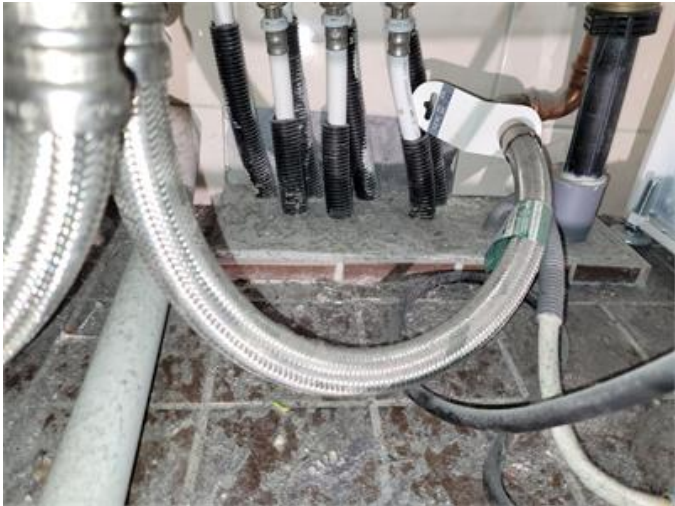
| Besiktningsresultat | | | | | |
|---|---|---|---|---|---|
| Våtrum | | X | | | Rör genomföringar i golvklack i renoverat utrymme är ett avsteg från branschrekommendationerna. Se bild |

Rör genomföringar i golvlack

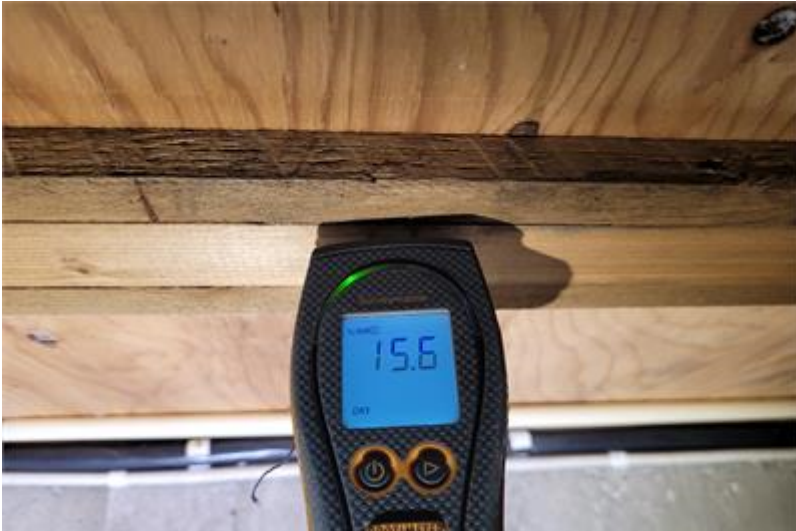
| Besiktningsresultat | | | | | |
|---|---|---|---|---|---|
| Krypgrund | | X | | | - Krypgrunden har en installerad avfuktare vilket anses vara positiv, det är dock viktigt att regelbundet tillse att avfuktaren fungerar tillfredsställande.<br>- Mikrobiell påväxt förekommer på blindbotten, bedöms som äldre.<br>- Berg i dagen noterades.<br>- Grundens utformning betecknas som en riskkonstruktion, se därför kommentar/ riskanalys på nästa sida. |

Vid fuktkvotskontroll i blindbotten blev värdet mellan 14-16 % fk. Det kritiska gränsvärdet för mikrobiell tillväxt brukar anges till ca 15-17% fuktkvot (FK). Avfuktarna i båda husen var vid besiktningstillfället i drift,
