**Fastighetsuppgifter**

Astrea 1

Grängsgatan 10

## Bilder och beskrivningar

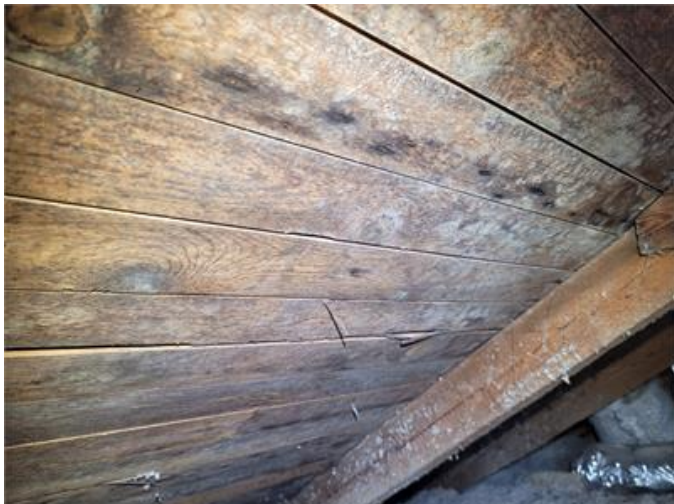
| Besiktningsresultat | | | | | |
|---|---|---|---|---|---|
| Vind | | X | | | - Mikrobiell påväxt förekommer på underlagstakets undersida, vilket bör kontrolleras regelbundet. Se bilder.<br>- Besiktat från landgång. Del av vind är ej besiktningsbar. |

Mikrobiell påväxt på underlagstak.

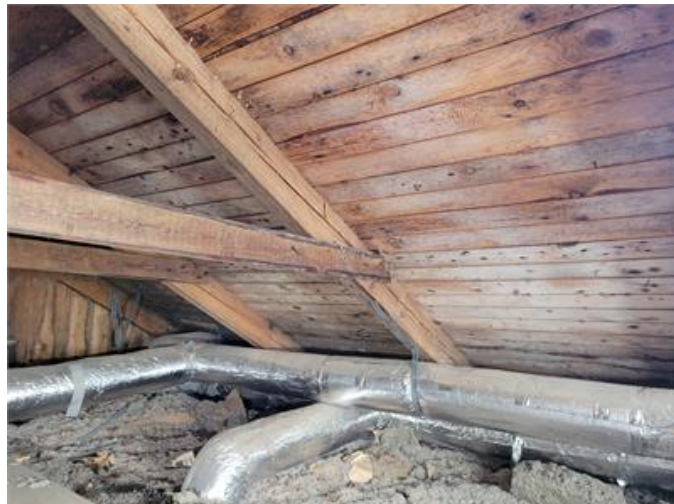
Mikrobiell påväxt på underlagstak.
