# Besiktningsprotokoll

Anticimex Försäkringsbesiktning i samarbete med Fastighetsbyrån

| Fastighetsbeteckning:<br>Vattumannen 9 | |
| Fastighetsadress:<br>Ingelundsvägen 2c | |

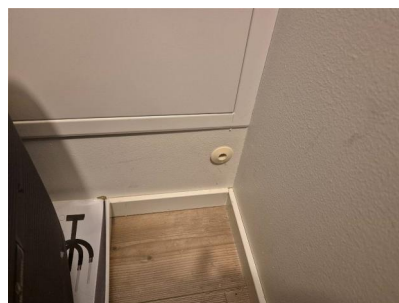
Svallerör från golvvärmecentral leds ut i utrymme utan tätskikt och golvbrunn.

När det saknas ökar risken för att ett läckage inte upptäcks i tid. Det kan leda till fuktskador i omkringliggande konstruktioner.

Rekommenderar att installera ett typ av vattenlarm så man upptäcker eventuella läckage i tid.
