# Besiktningsprotokoll

## Anticimex Ombesiktning

| Fastighetsbeteckning:<br>Altfiolen 22 | |

| Besiktningsdatum:<br>2025-06-03 | Protokollnummer:<br>69058650 |

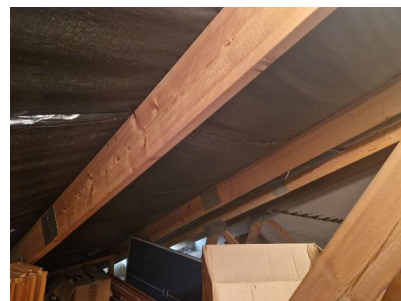
Underlagstaket består av plastfolie.

Eftersom underlagstaket består av plastfolie finns risk vid ogynnsam väderlek att regnvatten/snö tränger in under den yttre takbeläggningen och ner mellan plastöverlapp eller i andra otätheter med läckage på vindsutrymmet som följd.

Vid kontroll av vinden uppmättes fuktvärden under kritisk fuktnivå för mikrobiell tillväxt och en normal lukt upplevdes.

Fuktkvoten i takbjälkar uppmättes till 8 %.
