# Besiktningsprotokoll

Anticimex Försäkringsbesiktning i samarbete med Fastighetsbyrån

| Fastighetsadress:<br>Mikaelsgränd 9 | |

| Besiktningsdatum:<br>2024-01-29 | Protokollnummer:<br>68082046 |

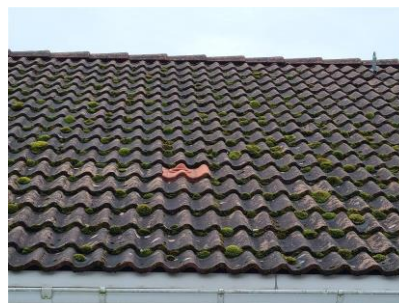
Allmänt rensbehov av mossor finns på taket mot baksidan.
