**Fastighetsuppgifter**

Hållsunga 2:26

Hållsunga 130

| Besiktningsdatum | 2025-06-03 |

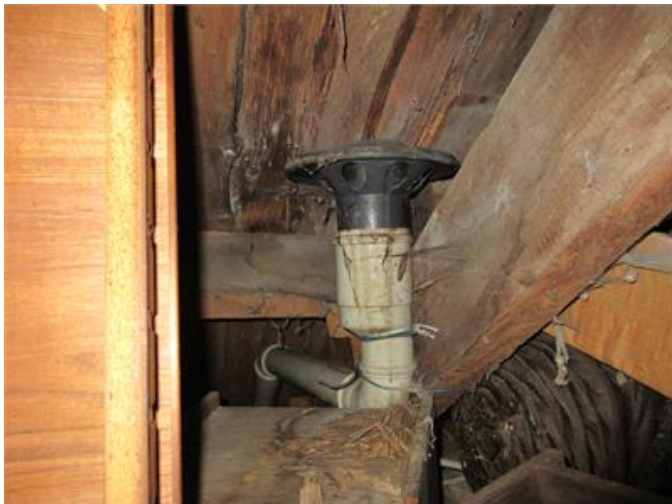
Vakumventil i vind

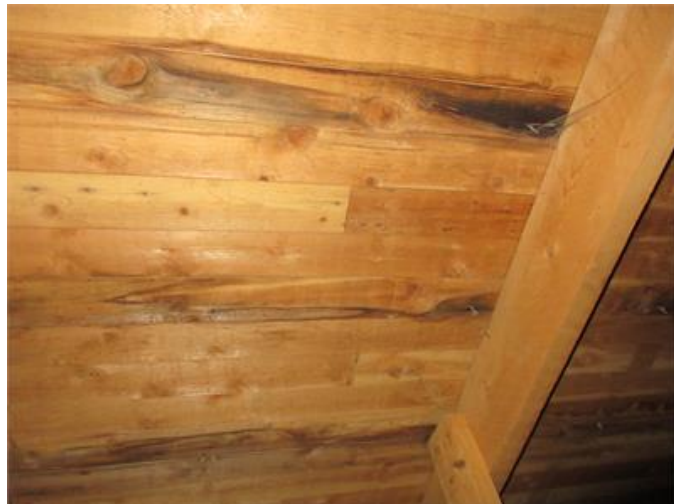
| Besiktningresultat | | | | | |
|---|---|---|---|---|---|
| Nockvind | | | X | | Vid en låglutande takkupa noterades lokala missfärgningar på råsponten på yttertaketets insida vilket tyder på takläckage. Rinnmärken förekommer också på murstocken. Vi rekommenderar att takläggare/fackman kontaktas för bedömning av omläggning av taktäckningen.<br>I vinden noterades en lukt av avlopp vilket tyder på att vakuumventilen till avloppsluftaren inte är tät. Rörläggare kontaktas för kontroll/bedömning av åtgärd.<br>Ventilationsröret till badrummet leds inte ut genom yttertaketets utan avslutas på vinden. Fackman kontaktas för bedömning/åtgärd. |

Exempel på missfärgningar insida yttertak i vind

En vind som har mikrobiella skador på yttertaket insida och där läckage genom yttertaket kan uteslutas bör undersökas noggrant. Orsaken kan vara att varm inneluft tränger upp på vinden på grund av otätheter i vindsbjälklaget. Den varma luften som befuktats i inomhusmiljön kan kondensera eller skapa en hög fuktighet i det kallare yttertaket. Om detta inträffar är det av största vikt att även undersöka byggnadens allmänventilation, vindens isoleringstjocklek, ångspärr, ventilationsspalter m.m.

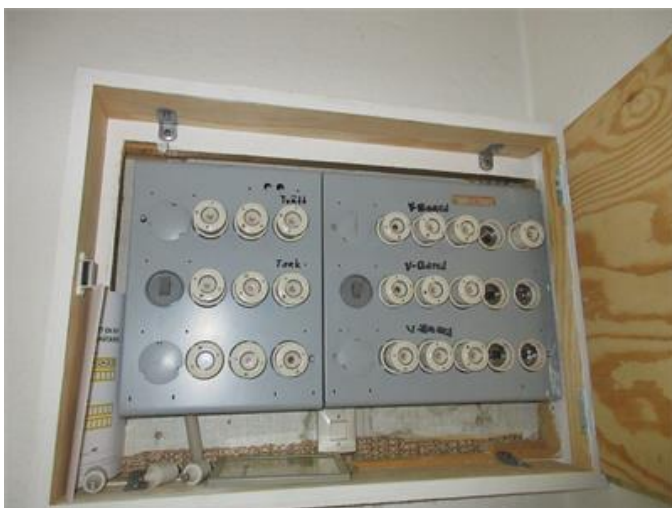
| Besiktningresultat | | | | | |
|---|---|---|---|---|---|
| Installationer | | | X | | EL: Det förekommer blandade jordade och ojordade eluttag i samma rum (kök). Hylsor saknas i en el-central och gruppförteckning saknas. Gammalt 3-fasuttag finns i källare. Fackman/elektriker kontaktas för kontroll av fastighetens el-installationer.<br>Ventilation: Allmänventilation bedöms bristfällig, vilket bör kontrolleras och ev. åtgärdas av fackman. |

Äldre el-central som saknar propphylsor och gruppförteckning

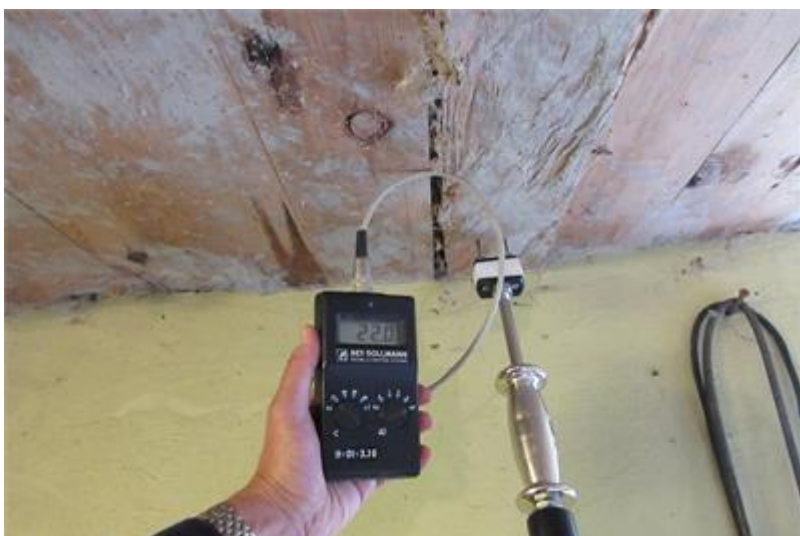
Två stickprovsvis fuktmätningar utfördes i undersidan av golvbjälklaget i källare och grund under entréhall.

Fuktkvoten mättes till ca 22 % vilket är över det kritiska gränsvärdet för mikrobiell tillväxt.

Notera att stickprovsmässig undersökning är utförd samt att mätvärden normalt sett kan variera över årstiderna. För att säkert fastställa källaren och krypgrundernas kondition och fuktstatus måste en mer omfattande undersökning utföras.
