Besiktningssprotokoll

Fastighetsbeteckning: Isbiten 3	
Fastighetsadress: Plöjaregatan 5	
Postnummer: 583 33	Ort: Linköping

Besiktningdatum: 2025-06-03	Protokollnummer: 69038495
Temperatur: 14 °C	Väderlek: Sol
Tekniker: Jimmy Sandblom	
E-post: jimmy.sandblom@anticimex.se	
Kontor: Linköping	
Närvarande: Fastighetsägaren och mäklare FSB

1½-plans parhus med källare, byggår 1980.

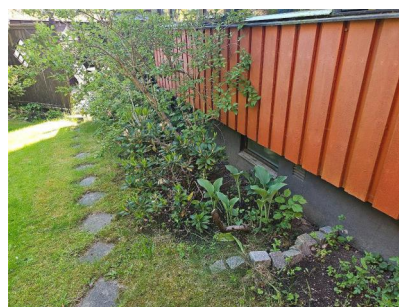
Utvändigt / Markförhållanden

Vid besiktningen noterades att det finns växtlighet i direkt anslutning till grundmuren. Det här är något som ofta förbises, men det kan ha större påverkan än man först tror. När växter och rabatter placeras för nära husgrunden finns risk att fukt stannar kvar längre i marken, vilket kan medföra att fukt tränger in i grundmuren och vidare in i husets konstruktion.

Det handlar inte bara om yttre påverkan, rötter från växterna kan också skada grundmuren mekaniskt, samt påverka dräneringen negativt om de tränger in i dräneringsledningen eller täpper till flödet.

Som en förebyggande åtgärd rekommenderas att området närmast huset hålls fritt från växter och rabatter. Det är ett enkelt sätt att minska risken för fuktproblem och förlänga byggnadens livslängd.

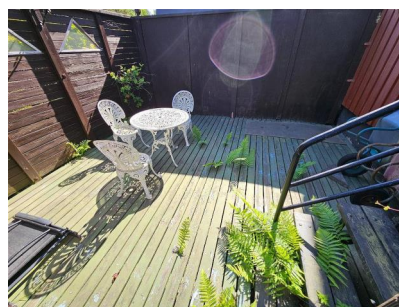
Utvändigt / Altan/uteplats

Vid besiktningen noterades att uteplatsen sviktar vid belastning, vilket kan vara en indikation på att delar av den bärande konstruktionen har försvagats över tid. Visuella tecken tyder även på att rötskador redan har uppstått i vissa delar av konstruktionen, vilket inte är ovanligt i utsatta utomhusmiljöer där träkonstruktioner utsätts för fukt och väderpåverkan.

För att få en tydligare bild av uteplatsens skick rekommenderas en närmare undersökning, gärna av en fackman, för att fastställa omfattningen av skadorna. Beroende på resultatet kan det bli aktuellt att byta ut delar av, eller hela, konstruktionen för att säkerställa fortsatt säker användning och förhindra att ytterligare skador uppstår.

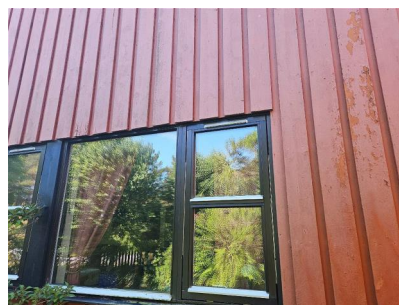
Utvändigt / Fasad

Vid besiktningen noterades att enstaka panelbrädor har mindre rötskador, vilket kan vara ett tecken på att fukten fått fäste i materialet över tid. I kombination med att fasadpanelen i stort är i behov av målning och underhåll, ökar risken för att ytterligare skador ska uppstå om åtgärder inte vidtas.

Träfasader kräver regelbundet underhåll för att behålla sin skyddande funktion. När färgskiktet åldras och förlorar sin vattenavvisande förmåga, blir träet mer utsatt för fukt, vilket på sikt kan leda till ytterligare rötskador.

Det rekommenderas därför att fasaden målas om för att återställa skyddet, och att de rötskadade panelbrädorna byts ut i samband med detta. På så sätt kan man förlänga fasadens livslängd och förebygga större renoveringsbehov framöver.

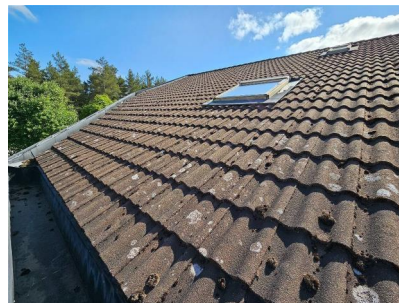
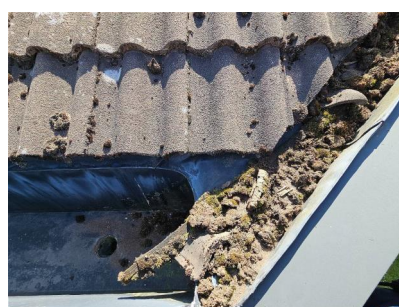
Utvändigt / Tak

Vidare har yttertaket tydliga tecken på ålder och slitage. Bland annat noterades nedfallen och rötskadad bärläkt i rännal mot hängränna, samt ansamling av skräp som kan hindra avrinning. Dessa brister kan leda till fuktskador i takets underkonstruktion.

Vid besiktningen framkom att yttertaket är av äldre datum och att det förekommer vissa skador. Bland annat noterades att delar av bärläkten ligger i rännviden, vilket tyder på att konstruktionen delvis har börjat ge vika. I rännviden fanns även ansamlingar av skräp, vilket kan hindra avrinning och öka risken för fuktskador.

Med tanke på takets ålder och de tydliga tecknen på försvagning bör man överväga en takrenovering. Det vore klokt att ta kontakt med en takentreprenör för en mer detaljerad bedömning och planering av ett eventuellt takbyte. I samband med detta rekommenderas även att närliggande konstruktioner kontrolleras noggrant för att utesluta eller upptäcka eventuella följdskador orsakade av takets nuvarande skick.

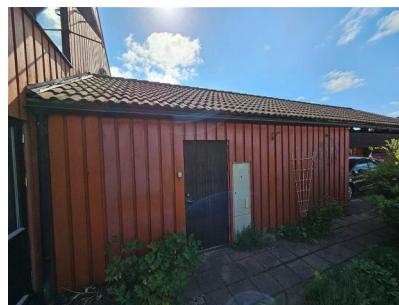
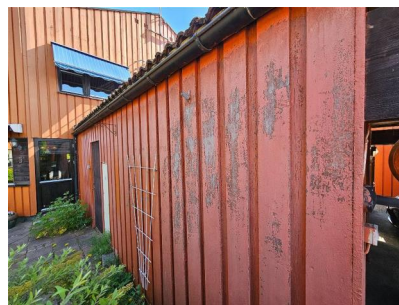
Utvändigt / Garage utvändigt

Yttertaket är av äldre datum, vilket naturligtvis påverkar dess funktion över tid. Både takpannor, plåtdetaljer och underlagspapp visar tecken på ålder och har troligen en begränsad återstående livslängd. När taktäckningen börjar nå slutet av sin tekniska livslängd minskar dess förmåga att stå emot vatteninträngning, något som i förlängningen kan orsaka fuktskador på bärande delar som träläkt och konstruktioner under taket.

Fasadpanelen visar tydliga tecken på slitage och behov av underhåll. När färgen börjar släppa eller är uttorkad förlorar fasaden sin vattenavvisande förmåga, vilket ökar risken för att fukt tränger in i träet. Det kan i sin tur leda till rötskador och förkortad livslängd på fasadens material.

Det kan därför vara klokt att redan nu börja planera för ett framtida takbyte, för att undvika att dolda skador utvecklas. Regelbunden kontroll av takets skick är också viktigt för att kunna agera i tid och skydda byggnaden mot potentiella fuktproblem.

För att bevara fasadens funktion och förlänga dess livslängd är det klokt att planera in målning och nödvändigt underhåll. Det är ofta mer kostnadseffektivt att åtgärda i tid än att vänta tills mer omfattande skador uppstår.

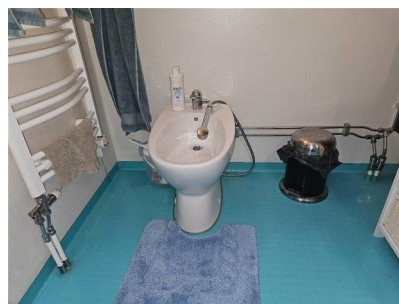
Övre plan / Dusch/Toalett

Vid besiktningen noterades rörgenomföringar i golvet som inte följer gällande branschregler från 2008, vilka redan var i kraft när utrymmet renoverades år 2012. Enligt dessa regler får endast avloppsrör och golvbrunnar passera genom tätskiktet i våtrum, andra genomföringar anses innebära en förhöjd risk för fuktskador.

Att tätskiktet bryts av rör innebär att vatten lättare kan leta sig ner i de underliggande konstruktionerna, särskilt om genomföringarna inte är korrekt tätade. Det här är något som kan utvecklas till problem över tid, även om inga synliga skador finns just nu.

Vi rekommenderar att detta beaktas i en framtida renovering.

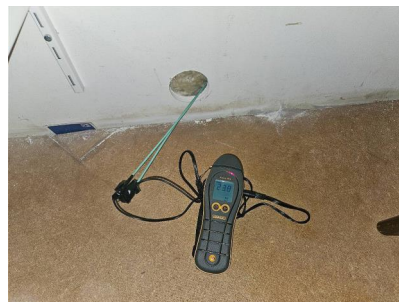
I hobbyrummet i källarplan uppmättes en fuktkvot på 24 % i ytterväggsregel, vilket överstiger gränsvärdet för mikrobiell tillväxt (17 %). Väggarna består av påreglade, isolerade konstruktioner mot källargrundmur, en lösning som generellt är fuktkänslig då eventuella skador kan förbli dolda. Det utvändiga fuktskyddet, inklusive dränering och dagvattenhantering, är av äldre datum och kan ha nedsatt funktion, vilket ytterligare ökar risken för fuktinträning i källaren.

Vid kontroll av konstruktionen i hobbyrummet uppmättes fuktvärden som överstiger den kritiska nivån för mikrobiell tillväxt. Fuktkvoten i ytterväggsregeln låg på 24 %, vilket konstaterades genom ett 70 mm provhål i gipsväggen. Gränsvärdet för mikrobiell tillväxt går vid 17 %, vilket innebär att det finns en reell risk för att fuktproblem kan ha lett till mögel eller annan mikrobiell påverkan i konstruktionen.

Källarplanet är uppbyggt med källargrundmurar där påreglade och isolerade ytterväggar förekommer. Denna typ av konstruktion är särskilt känslig, eftersom fukt kan stängas in mellan vägg och grundmur, vilket gör det svårt att upptäcka problem i tid.

Med tanke på det uppmätta värdet och konstruktionstypens sårbarhet rekommenderas en fördjupad undersökning för att klargöra både orsak och omfattning av fuktproblematiken. Det är viktigt att betona att denna rekommendation inte bara gäller hobbyrummet, utan bör omfatta hela källarplanet där liknande väggkonstruktioner finns. En sådan genomgång kan ge en tydligare bild av eventuella åtgärdsbehov och förebygga framtida skador.

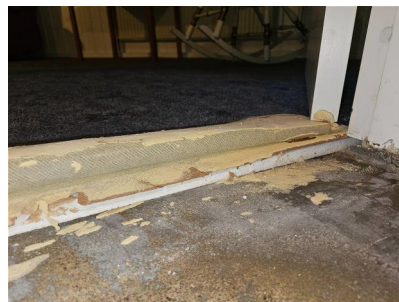
Grundläggningen i delar av källaren utgörs av en betongplatta på mark utan underliggande isolering, där golvet är uppbyggt med en flytande konstruktion bestående av masonitskiva ovanpå cellplastisolering.

Vid kontroll av konstruktionen uppmättes fuktvärden som låg under den kritiska nivån för mikrobiell tillväxt, vilket är positivt i nuläget. Samtidigt är det viktigt att känna till att denna typ av golvkonstruktion generellt sett är känslig för fuktpåverkan, särskilt om fuktskyddet är bristfälligt eller saknas helt.

Fukt från marken kan vandra upp genom betongplattan via kapillärsugning eller diffusion och ansamlas i organiska material som masonit, vilket med tiden kan leda till skador, ofta märkbara genom lukt av mikrobiell karaktär. Även om inga akuta problem noterades vid kontrolltillfället, är det klokt att ha fortsatt uppsikt över golvet och dess funktion, särskilt vid förändringar i inomhusmiljön eller vid renoveringsarbeten.

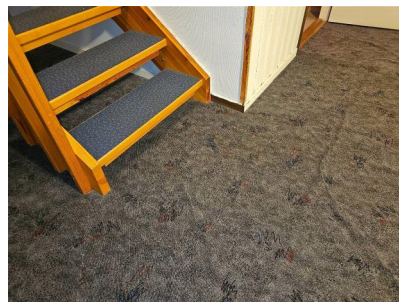
Källarplan / Gillestuga

Vid besiktningen noterades att golvet är något ojämnt, särskilt i området vid trappan. Denna typ av ojämnheter kan ofta bero på tilltryckt cellplast under golvbeläggningen, något som är vanligt förekommande i gångstråk eller utrymmen där man vistas mycket. Med tiden trycks cellplasten samman av belastning, vilket kan leda till att ytskiktet blir sviktande eller ojämnt.

Detta är i grunden ett normalt slitage i denna typ av konstruktion, men det kan vara bra att ha i åtanke om man planerar framtida underhåll eller golvbyte. Om ojämnheter upplevs som störande eller tilltar, kan det vara klokt att undersöka konstruktionen närmare och överväga förstärkning eller justering.

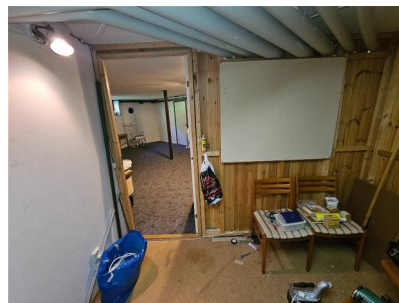
Källarplan / Hobbyrum

Vid besiktningen framkom att utrymmet saknar färdigställda ytskikt. Det innebär att väggar och golv ännu inte har klätts med slutgiltiga material.

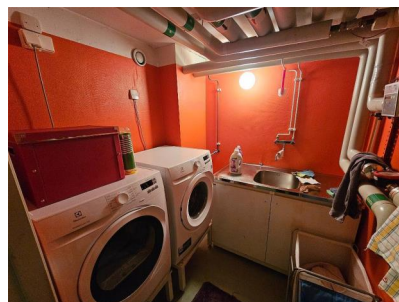
Källarplan / Tvättstuga

Vid besiktningen noterades att gjutjärnsbrunnen är rostangripen. Det är inte ovanligt att äldre golvbrunnar av gjutjärn med tiden drabbas av rost, särskilt i fuktutsatta miljöer. Med ökad rostbildning finns en risk att brunnen försvagas eller rostar sönder, vilket i sin tur kan leda till läckage och fuktskador i omkringliggande konstruktioner.

Även om det i dagsläget inte är fråga om ett akut problem, är det klokt att planera för ett byte i samband med en framtida renovering av utrymmet. Då kan brunnen ersättas med en modern, godkänd lösning som uppfyller dagens branschregler och minskar risken för framtida skador.

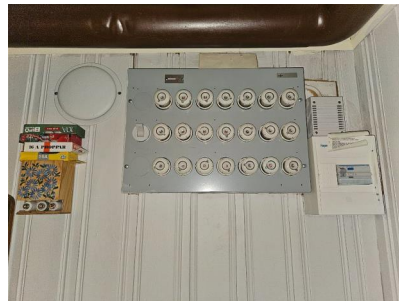
Källarplan / Allrum

Vid besiktningen noterades att det finns en jordfelsbrytare installerad vid el-centralen, vilket är positivt ur elsäkerhetssynpunkt. Däremot saknades en synlig gruppförteckning i direkt anslutning till centralen.

En tydlig och korrekt gruppförteckning är viktig för att man snabbt och enkelt ska kunna identifiera vilken säkring som hör till vilket utrymme eller funktion i huset. Detta underlättar vid felsökning, underhåll och eventuella framtida elarbeten.

Vi rekommenderar att en gruppförteckning upprättas och anslås vid el-centralen, gärna med hjälp av en behörig elektriker vid behov.

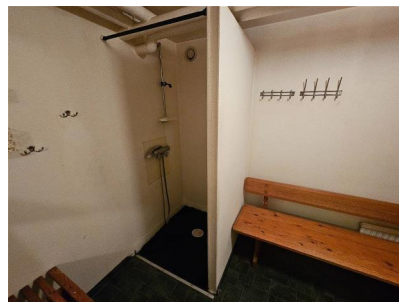
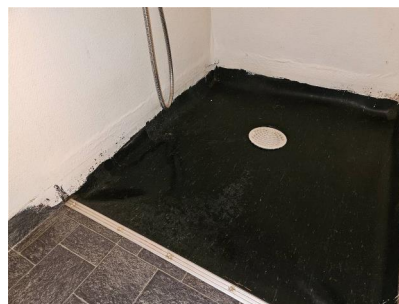
Källarplan / Dusch

Fuktskador observerades även i källarens duschutrymme som är äldre. Det rekommenderas att våtrummet renoveras och att bakomliggande konstruktioner kontrolleras i samband med detta.

Vid besiktningen noterades förhöjda fuktindikationer i golv/väggvinkel i våtutrymmet, vilket tyder på att fukt tränger in i konstruktionen. Dessutom finns synliga fuktspår en bit upp på väggarna vid duschplatsen, något som kan vara tecken på att tätskiktet inte längre fyller sin funktion.

Golvets ytskikt består av en plastmatta som är lös med trasiga skarvar, vilket ytterligare ökar risken för fuktinträngning. Gjutjärnsbrunnen är också rostangripen, vilket med tiden kan leda till att den förlorar sin täthet. Att dörrtröskel saknas gör dessutom att vatten lättare kan rinna ut i angränsande utrymmen.

Mot bakgrund av dessa observationer rekommenderas en fördjupad undersökning för att bedöma orsak, omfattning och behov av åtgärder. Det är särskilt viktigt att klargöra om det finns större fuktskador i bakomliggande konstruktioner, och i så fall planera för en reovering av hela våtutrymmet.
