**Fastighetsuppgifter**

Slumsta 1:48

Krokusvägen 10

Uppdragsnummer	AB5216
Besiktningsdatum	2025-05-21
Besiktningsservice	OBM Besiktningsservice AB
Besiktningsserviceföretag	Magnus Holm
Närvarande	
Giltig till och med	2026-05-21

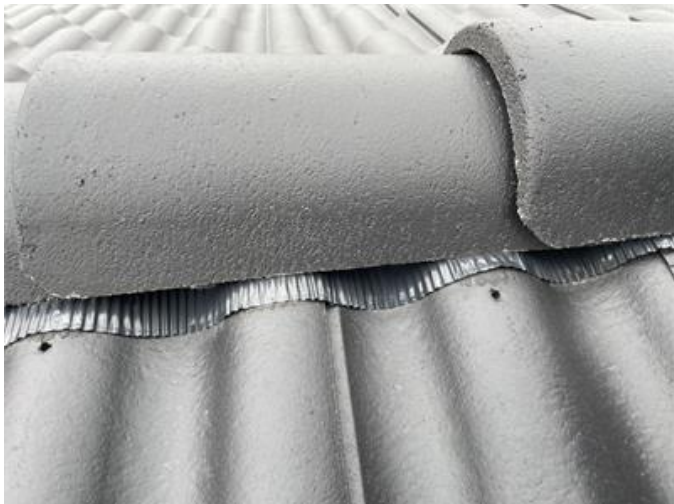
<b>Besiktningresultat</b>					
Bedömningskala: 1 = Utan anmärkning, 2 = Påpekande, 3 = Bör åtgärdas, 4 = Ej besiktningbart					
Byggnadsdel	1	2	3	4	Anmärkning
<b>Utvändigt</b>					
Tak		X			(Äldre stege ej bytt vid renovering.) Nockpannor täcker ej övre pannradens spikhål.
Takavvattning		X			Stuprör avslutas vid sockel och bör dras ut från hus.
Fasad		X			Fasad har underhållsbehov och fasadpanelen har rötskador i huvudsak i dess nederkant.
Fönster		X			Fönsterbleck av trä förekommer, bör ses över då glipor förekommer.
Sockel		X			- Sprickor och putssläpp förekommer i normal omfattning. - Värmepumpen saknar vattenavledning, vilket kan medföra fuktskador på fasad och grundmur. Komplettering med dräneringstråg bör övervägas.
Mark	X				
<b>Garage/förråd</b>					
Invändigt				X	Garaget var låst och är därmed ej besiktigat.
Utvändigt		X			-Garageport i plåt har bucklor/skavanker. -Sprucken fönsterruta på altandörr. -Fasad och trädetaljer har normalt underhållsbehov. -Fasadpanel står i kontakt med mark, risk för rötskador på grund av kapillärt uppsug.

Bilden visar synliga spikhål på övre pannraden.

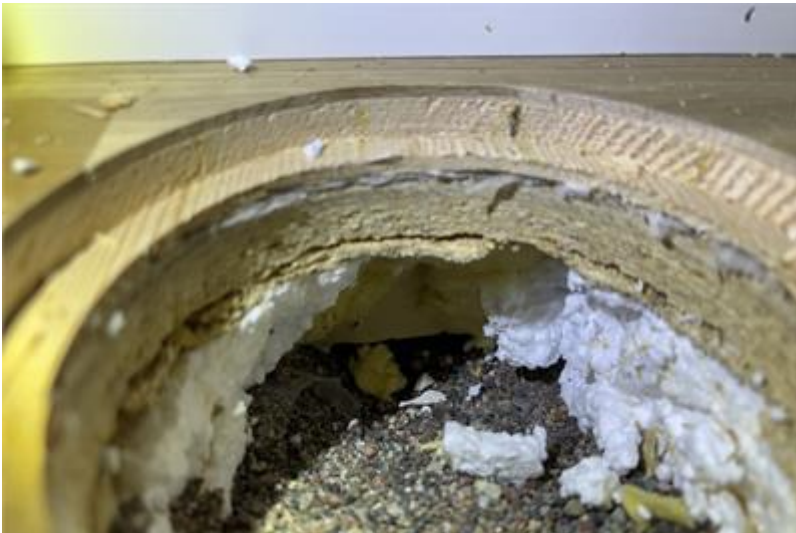
Byggnadsdel	Entréplan
Konstruktionsdel	Ytterväggssyllar
Konstruktionsuppbyggnad	Betongplatta, sand, plastfolie, cellplast, golvspån, ytskikt.

Det kritiska gränsvärdet för mikrobiell tillväxt brukar anges till ca 17% fuktkvot (FK).

Vid stickprovsmässig mätning i ytterväggssyll via provhål i entréhall uppmättes fuktvärden i paritet med gränsvärden.

Ingen avvikande lukt noterades vid provhål.

Notera att stickprovsmässig undersökning är utförd samt att mätvärden normalt sett kan variera över årtiderna. För att säkert fastställa konstruktionens kondition och fuktstatus måste en mer omfattande undersökning utföras.
