# Besiktningsprotokoll

Anticimex Försäkringsbesiktning i samarbete med Fastighetsbyrån

| Fastighetsadress:<br>Målarevägen 8A | |

| Besiktningsdatum:<br>2025-06-03 | Protokollnummer:<br>69035441 |

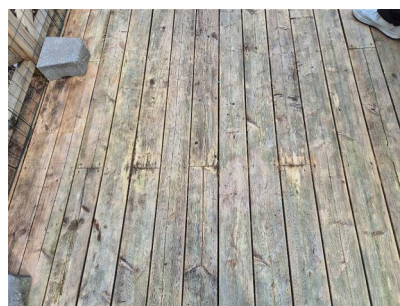
- Mindre rötskador finns i trallen på altanen.

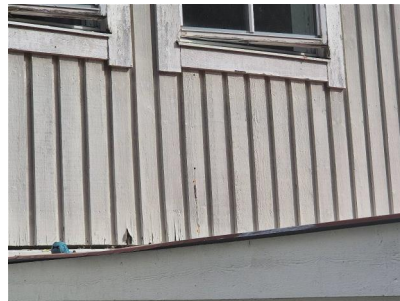
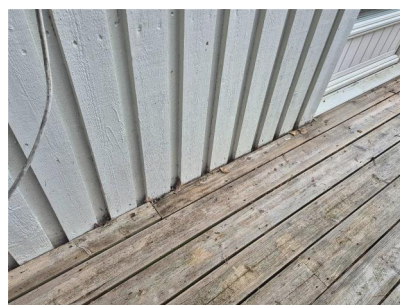
- Rötskador finns i fasadpanelen som i allmänhet är i behov av målning och underhåll.
- Trallen på altanen avslutas mot fasaden och fasaden går även ner förbi altanen. Målning försvåras.

Rötskador i fasaden är ett tecken på bristande fuktskydd/hög fuktpåverkan, som även kan leda till fuktrelaterade skador i bakomliggande konstruktioner.

Vi rekommenderar en fördjupad undersökning för att bedöma orsak och omfattning.

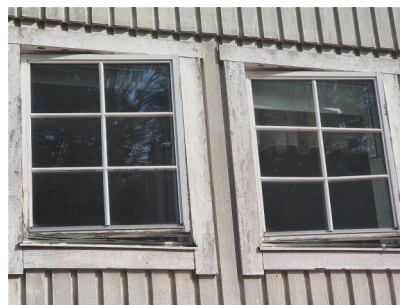
- Rötskador finns i fönster, foder och smyg på gavel.

Rötskadorna kan bero på olika saker, exempelvis bristfälligt underhåll, bakfall på fönsterbleck, målning, skruvar och beslag etc.

Vi rekommenderar en fördjupad undersökning för att bedöma orsak och omfattning.

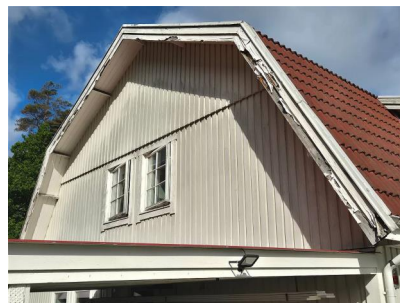
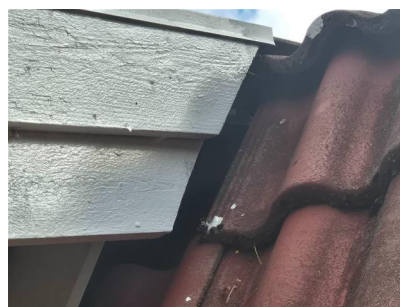
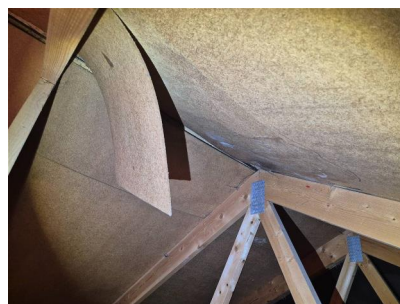
- Rötskador finns på vindskivor.
- Fuktfläckar finns på underlagstaket vid taklyft, här är vindskiveplåten ej infälld under takpannor.
- Underlagstaket består av träfiberskivor utan yttre täckning av papp och det finns fuktfläckar/missfärgningar på skivorna i vindsutrymmet.

Det rekommenderas att en fackman kontaktas för kontroll och lämpliga åtgärder.

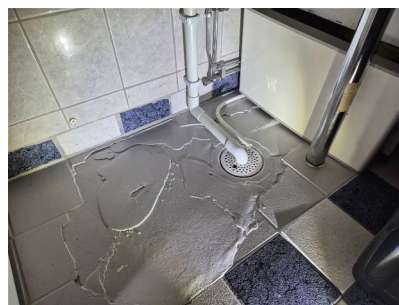
- Inget tätskikt finns anslutet till golvbrunnen.

Eftersom funktionen, som innebär att utrymmet ska vara vattentätt, är nedsatt finns en ökad risk att vatten tränger igenom ytskiktet/tätskiktet med vattenskador i omkringliggande konstruktioner som följd.

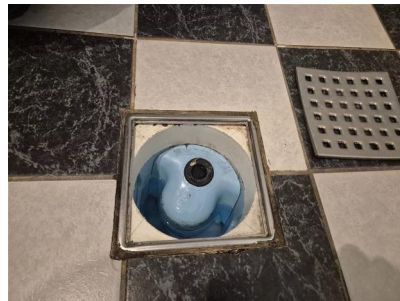
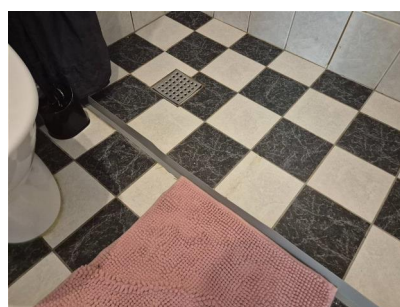
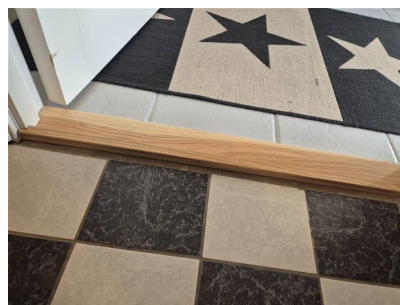
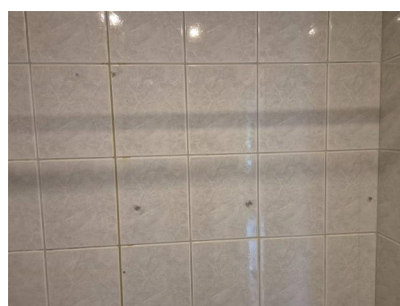
- Golvbrunnen är inte utbytt i samband med renoveringen och det går inte att besiktiga tätskiktets anslutning till brunnen.
- Golvfall är bristfälligt och duschzon avgränsas av en list på golvet.
- Tröskel är felmonterad, uppvik av tätskikt saknas.
- Ett flertal lagningar finns på väggen efter tidigare infästningar.

Eftersom funktionen, som innebär att utrymmet ska vara vattentätt, kan vara nedsatt finns en ökad risk att vatten tränger igenom ytskiktet/tätskiktet med vattenskador i omkringliggande konstruktioner som följd.

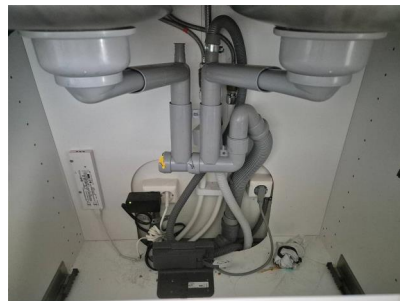
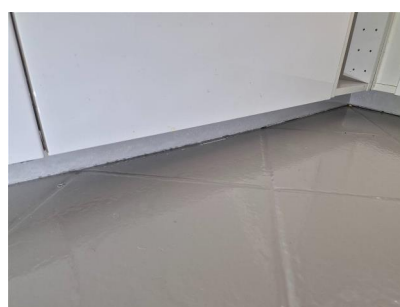
- Fuktskydd saknas i diskbänksskåp och sockeln är tät mot golvet vid diskmaskinen.
- Fuktskydd saknas under kyl och frys.
- Diskmaskinens avloppsslang är inte avlastningsförankrad.

Utan fuktskydd är det svårt att upptäcka läckage från rörledningar. Vatten kan då tränga in i omkringliggande konstruktioner och orsaka fuktskador.

För att upptäcka eventuella läckage, installera ett fuktskydd.

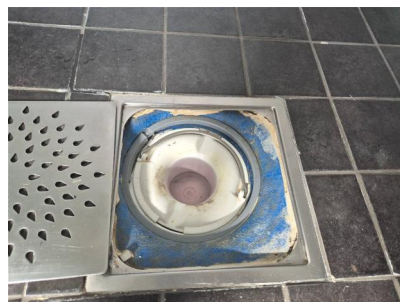
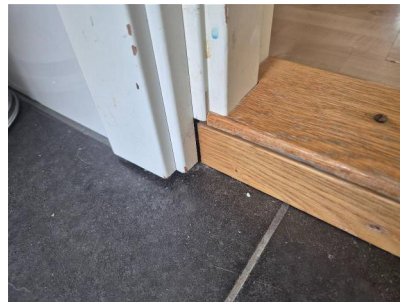
- Tätskikt är felmonterat i golvbrunnen, sticker ut under klämringen.
- Golvfall är bristfälligt.
- Tätskiktsanslutning mot tröskel och karm är inte möjlig att kontrollera.

När tätskikt är felmonterat i golvbrunnen innebär det risk för fuktskador. Vatten kan tränga ner i omkringliggande konstruktioner med fuktrelaterade skador som följd.
