**Fastighetsuppgifter**

Ljungs-Hälle 4:6

Blåbärsvägen 6

| Uppdragsnummer | P4544 |

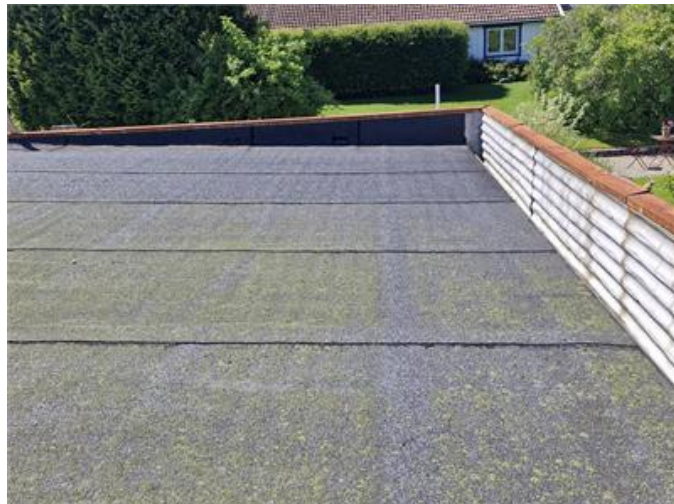
| Besiktningsresultat | | | | | |
|---|---|---|---|---|---|
| Tak Garage | | | X | | Äldre takpapp som har släppt vid takfoten.<br>Rostangrepp på plåtbeslag och äldre hänggränna & stuprör.<br>Se kommentar/riskanalys. |

Låglutande papptak är ofta skadedrabbade. Uppskattad livslängd på ett papptak varierar beroende på kvalitet och tillverkare, men uppskattas vanligen till 20-25 år. När takpappen är äldre innebär det ökad risk för fuktnrelaterade skador i underliggande konstruktion. Kontakta takläggare för vidare kontroll.

Tak Garage, äldre med släpp vid takfot och rostangrepp på plåtar.

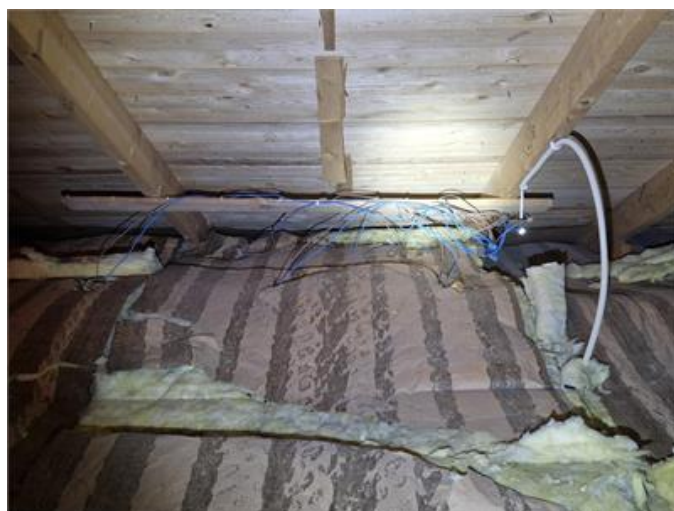
| Besiktningsresultat | | | | | |
|---|---|---|---|---|---|
| El | | X | | | Mindre delar är äldre/original.<br>I Groventre finns äldre 3-fas uttag, ej tillåtna och bör avlägsnas.<br>På Nockvinden finns löst hängande eltrådar till takspotar Entren. |

Nockvind, löst hängde eltrådar till takspotar Entre.

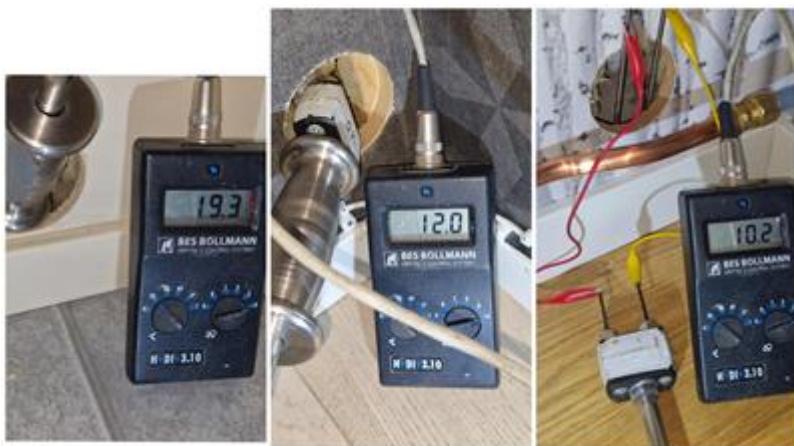
Kontroll av konstruktionen gjordes stickprovsmässigt genom fuktkvotsmätning i väggreglar via befintliga provhål i Groventre, Förråd 2 samt håltagning i vägg Gillestuga.

Ingen avvikande lukt upplevdes i konstruktionen och fuktvärden både över och under gränsvärdet för mikrobiell tillväxt uppmättes.

Groventre: fuktkvoten uppmättes till 19-20%.

Gillestuga: fuktkvoten uppmättes till 12-13%.

Förråd: fuktkvoten uppmättes till 10-11%.

Risk för mikrobiell tillväxt föreligger vid en fuktkvot på 17% och rötskador >28%.

För att utreda omfattningen av förhöjda fuktvärdena som uppmättes i Groventren krävs vidare undersökning.
