# Besiktningsprotokoll

Anticimex Försäkringsbesiktning i samarbete med Fastighetsbyrån

| Fastighetsadress:<br>S:T Peders Älekärr 128 | |

| Besiktningsdatum:<br>2025-06-02 | Protokollnummer:<br>69033715 |

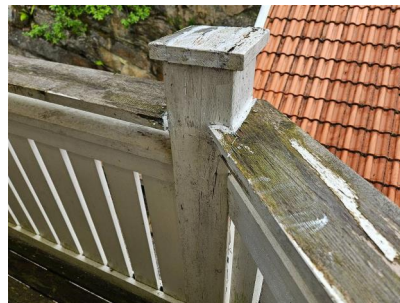
Altan/balkongräcke har mindre rötskador (västra och södra gavelsidorna av byggnaden).

Tryckimpregnerat virke rekommenderas ej målas med täckande färg pga. risk för rötskador.

Rekommenderas att åtgärdas vid framtida planerat förebyggande.

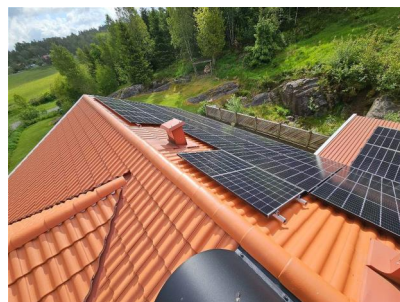
Av säkerhetsskäl har besiktning av yttertaket har genomförts okulärt från mark med kamera, samt via befintlig sotar/takstege.

Taktäckningen under solcellspaneler ha ej kunnat kontrollerats pga. höjd och åtkomlighet.

Inget att notera längs övriga delar.

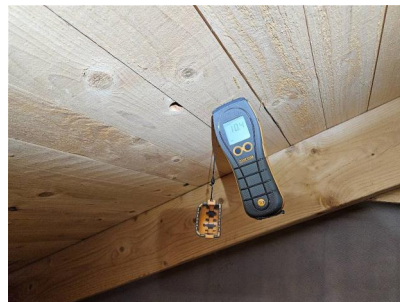
Vid kontroll av vinden uppmättes fuktvärden under kritisk fuktnivå för mikrobiell tillväxt och en normal lukt upplevdes.

Fuktkvoten i underlagstak/takbjälkar uppmättes till 10 %.

Risk för mikrobiell tillväxt föreligger om fuktkvoten överstiger 17%.

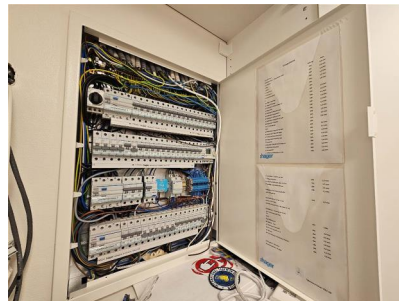
Jordfelsbrytare finns installerad vid el centralen.

Funktionskontroll av jordade eluttag i kök och våtrum noterades inga avvikelser.

Vid besiktningen var täckskyddet/kåpan lossad pga. tidigare åtgärder, skall återmonteras innan försäljning/visning.

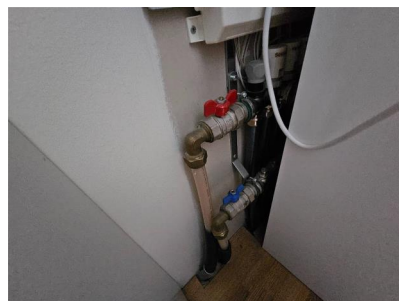
Installerad gruppcentraler/golvvärme saknar underliggande fuktskydd / tätskikt eller annan indikering/ larmande vid eventuellt dropläckage.

Placerade under trappa entréhall och garderob sovrum övre plan

Vid byggnadsåret var detta tillåtet och utförandet anses därför vara fackmässigt utfört. I dagens branschregler är detta inte längre tillåtet.

En gruppcentral bör ha underliggande fuktskydd / tätskikt eller vara försedd med fuktsensor/larm. När detta saknas så ökar risken för att ett läckage inte upptäcks i tid. Det kan leda till fuktskador i omkringliggande konstruktioner.

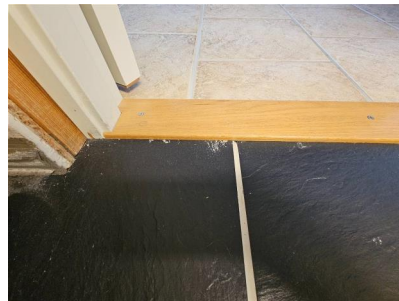
Fuktsäkert uppvik mot tröskel saknas.

Golvfall är längs delar är bristfälligt mot golvbrunn.

Noterade brister kan medför risk att fukt/vatten tränger in i angränsande konstruktioner/rum eller kvarstår på ytan, vilket i sin tur kan leda till fuktrelaterade skador t ex. missfärgningar.

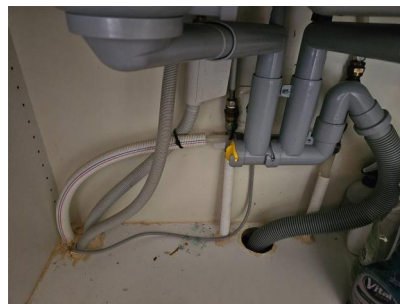
Fuktskydd saknas i botten av diskbänksskåpen.

Utan fuktskydd är det svårt att upptäcka läckage från rörledningar. Vatten kan då tränga in i omkringliggande konstruktioner och orsaka fuktskador.

För att upptäcka eventuella läckage, installera ett fuktskydd, alternativt fuktsensor/larm.

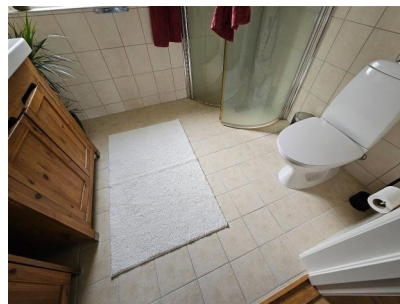
Våtrummet har begynnande äldre yt-/tätskikt och utförande.

Golvfall är centrat i duschen. Bristfälligt utanför.  
Mjukfog/silikon finns längs golv/vägg vinklar.  
Brunnsmanschett sticker ut under klämring.

Eftersom funktionen, som innebär att ytskiktet/tätskiktet ska vara vattentätt, kan vara nedsatt finns en ökad risk att vatten tränger igenom ytskiktet/tätskiktet med vattenskador i omkringliggande konstruktioner som följd.
