# Besiktningsprotokoll

Anticimex Försäkringsbesiktning i samarbete med Fastighetsbyrån

| Fastighetsadress:<br>Tallkottvägen 7 | |

| Besiktningsdatum:<br>2025-06-03 | Protokollnummer:<br>69034178 |

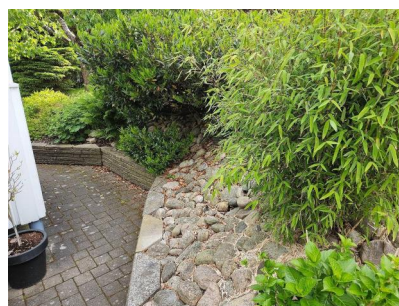
#### Utvändigt / Markförhållanden

Marken lutar delvis mot huset.

Detta innebär en ökad fuktbelastning mot grunden vilket i sin tur kan orsaka fuktskador i huset.

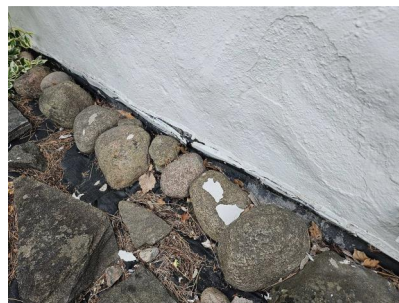
#### Utvändigt / Sockel

Utvändigt fuktskydd ligger oskyddat ovan mark och kantlist är delvis skadad.

Risk finns att det utvändiga fuktskyddet skadas och funktionen försämras.

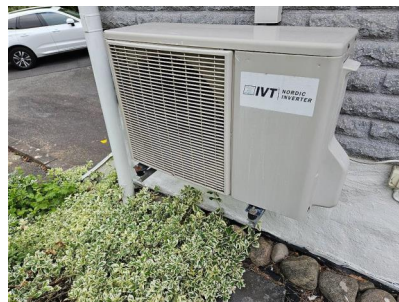
Kondensvatten från luftvärmepumpens utedel leds inte bort från husgrunden.

Detta medför ökad risk för att vatten tränger in i anslutande konstruktioner, vilket i sin tur kan leda till fuktrelaterade skador. Observera att besiktning av byggnadens värmesystem eller värmepumpen inte har ingått i uppdraget.

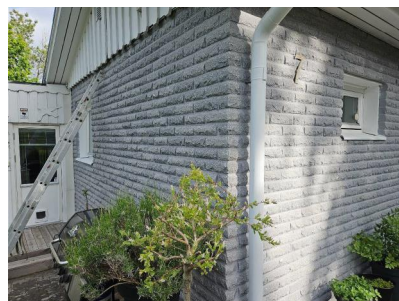
### Utvändigt / Fasad kalksandsten

Kalksandstensfasaden är äldre.

Kalksandsten är ett starkt och tåligt fasadmateriäl som kräver lite underhåll. Ofta förekommer tunna sprickor vilket oftast har kosmetisk betydelse. Med tiden behöver dock oftast fogar kompletteras samt fasadens kramling (förankring i stommen) kan rosta sönder/lossna vilket innebär att fasaden kan bukta/svikta. Vanligt förekommande är även att armeringen över fönster/dörrar rostar (utvidgas) varvid den kraften kan orsaka fogsläpp och sprickbildning i kalksandstensfasaden. Ovanstående kan i sin tur leda till fuktskador i bakomliggande konstruktioner. Stora avvikelser förekommer dock beroende på hur utsatt fasaden är.

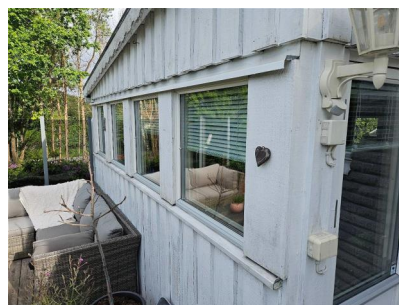
### Utvändigt / Fasad trä

Fasadpanelen på tillbyggnadsdel är i behov av målning/underhåll.

Fasadbeklädnad och träkonstruktioner där målningsbehov finns riskerar att få fukt- och rötskador på grund av sämre vattenavvisande förmåga. För att öka livslängden på fasadbeklädnaden rekommenderas målning och underhåll.

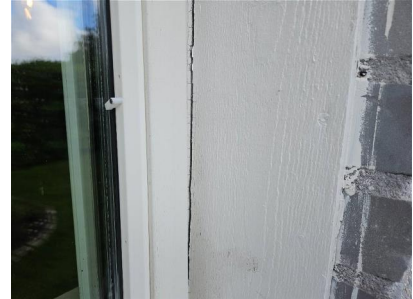
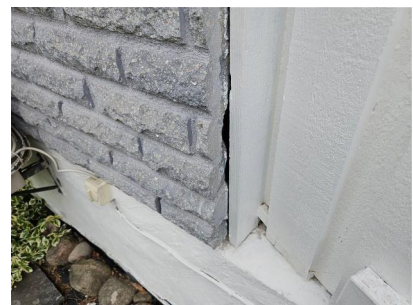
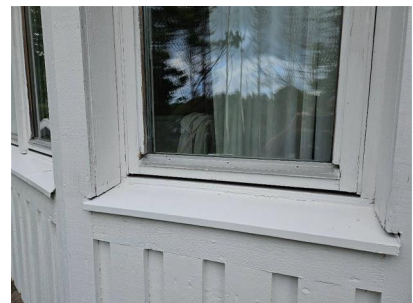
### Utvändigt / Fönster

Fönstersmyg är otäta vid infästningar.

Eftersom fönstersmygar är otäta finns risk att vatten rinner in i väggen vilket i sin tur kan leda till fuktskador i väggkonstruktionen.

Vidare är vissa fönster i behov av målning/underhåll.

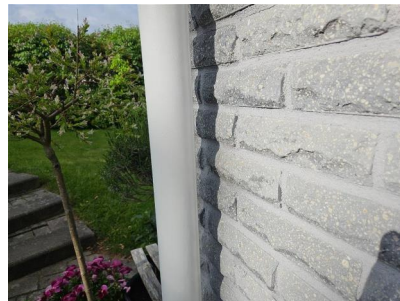
### Utvändigt / Hängrännor / Stuprör

Fals på stuprör vänd mot fasad.

Falsen på stuprören kan med fördel vändas ut från fasaden för att lättare se om röret blivit skadat efter vinterns påfrestningar samt för att undvika skador på fasad vid ett eventuellt läckage.

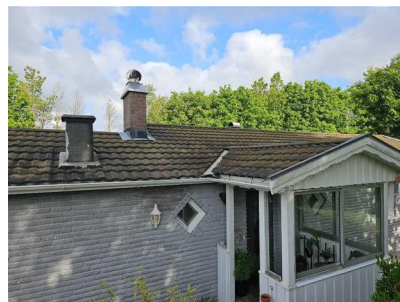
### Utvändigt / Tak

Yttertaket är äldre.

Taktäckning, plåtdetaljer och underlagspapp har enligt vår bedömning en begränsad livslängd. Eftersom husets taktäckning är äldre har det ett minskat motstånd mot vatteninträngning. Detta i sin tur kan leda till fuktskador på träläkt och vidare ner i underliggande konstruktioner.

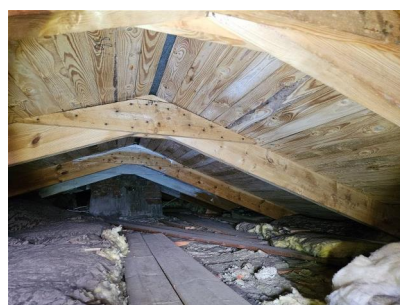
### Utvändigt / Vind

Mikrobiell påväxt finns på underlagstaket.

Den upptäckta mikrobiella påväxten på underlagstaket kan vara ett tecken på att vinden tillförs fukt inifrån bostaden och/eller uteluften.

Vi rekommenderar en fördjupad undersökning för att bedöma orsak och omfattning.

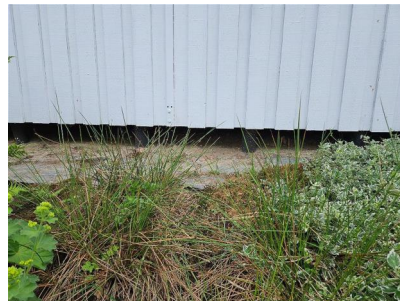
### Utvändigt / Plintgrund

Plintgrunden är ej besiktningsbar på grund av låg höjd.

Plintgrunder med bjälklag av organiskt material har ofta fuktskador på grund av naturlig fuktpåverkan. Detta kan resultera i mikrobiella skador (angrepp av mikroorganismer) och, i värsta fall, rötskador. Mikrobiell lukt kan då spridas till boendemiljön. Grunden har inte kunnat besiktigas eftersom den inte är krypbar.

Vi rekommenderar en fördjupad undersökning för att ta reda på om skador finns och bedöma orsak och omfattning.

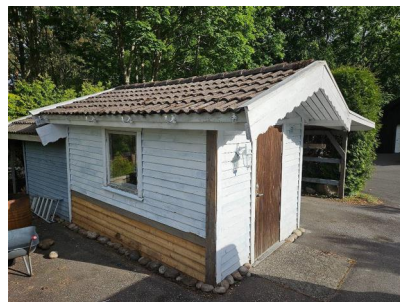
### Utvändigt / Carport/förråd

Carport/förråd har ett allmänt underhålls/renoveringsbehov.

Det rekommenderas att byggtreprenör kontaktas för bedömning av omfattning för framtida renoveringar/underhåll på carport/förråd.

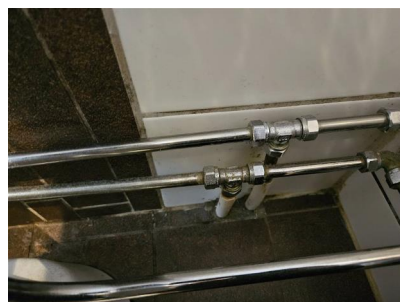
### Entréplan / Dusch/Toalett

Rör genomföring finns för nära vägg/golv.

När rör genomföringar finns för nära vägg/golv är det inte fackmässigt\* utfört. Det finns risk att tätskiktet inte har kunnat anslutas på rätt sätt, vilket kan leda till fuktskador. \*Fackmässigt utförande innebär att arbetet ska utföras enligt Boverkets byggregler, gällande branschregler samt monteringsanvisningar för samtliga material. Om dessa regler och anvisningar inte följs och en skada inträffar riskerar man att få en nedsatt eller utebliven skadeersättning från sitt försäkringsbolag (villahem).

Vidare är golvslutning utanför duschzon något bristfällig.

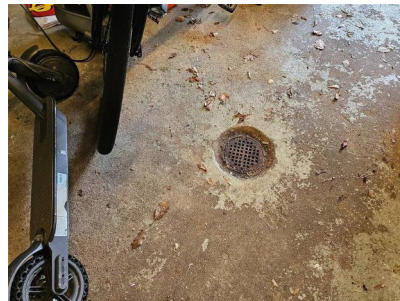
Gjutjärnsbrunnen är rostangripen.

Byt brunn vid renovering av utrymmet eller om avloppslukt skulle uppstå på grund av genomrostning i tex vattenlås.

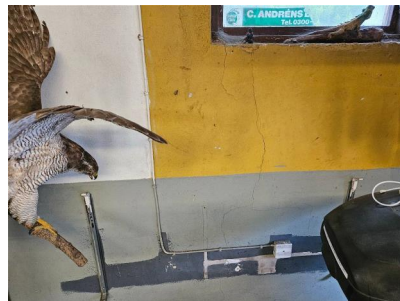
Spricka/or finns i vägg.

Dessa bedöms inte ha lett till bakomliggande skador.

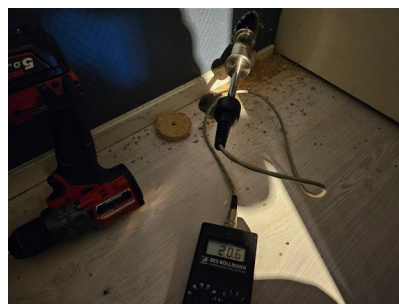
### Källarplan / Allmänt 1

Vid kontroll av konstruktion uppmättes fuktvärden över kritisk nivå för mikrobiell tillväxt och mikrobiell lukt upplevdes i provhål.  
Den avvikande lukten upplevdes även vid inträde till bostaden.

Provhål togs i golvväggvinkel mot motfylld grundmursvägg i allrum.

Källargrundmurar med påreglade isolerade ytterväggar samt påbyggda golvkonstruktioner mot betongplattan. Denna konstruktion får ofta skador på grund av naturlig fuktvandring.

Risk för mikrobiell tillväxt föreligger om den relativa fuktigheten (RF) i den omgivande luften är över 75 % vilket i furuvirke motsvarar en fuktkvot (FK) på 17 %.

Fuktkvoten uppmättes till 20,6 % FK.

Vi rekommenderar en fördjupad undersökning för att bedöma orsak och omfattning.
