# Våtrumsbesiktning

BRF Violen, Vargtorpsvägen 1G

2025-05-12

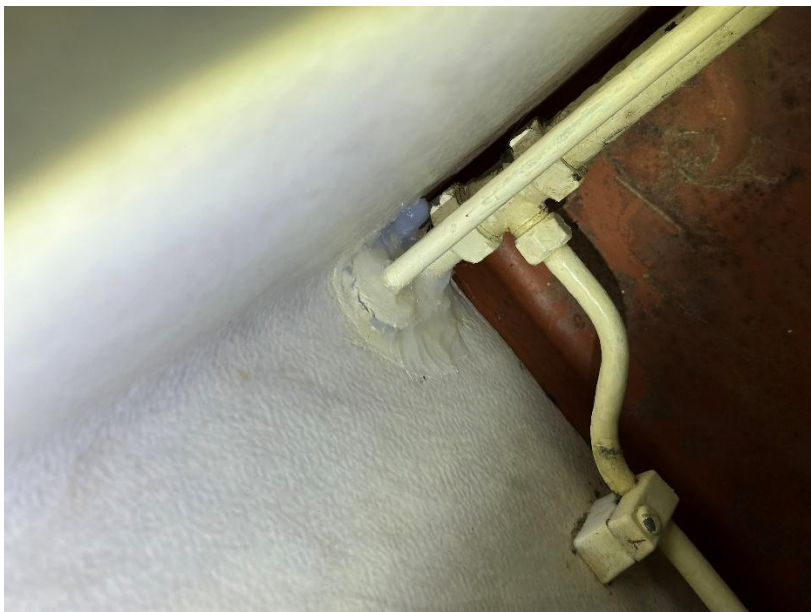
Bilden visar rör genomföring i vägg under badkar, i område med hög fuktbelastning.
