**Fastighetsuppgifter**

Byfogden 3

Solskiftesvägen 12

| Besiktningföretag | OBM Besiktning Bohuslän AB |

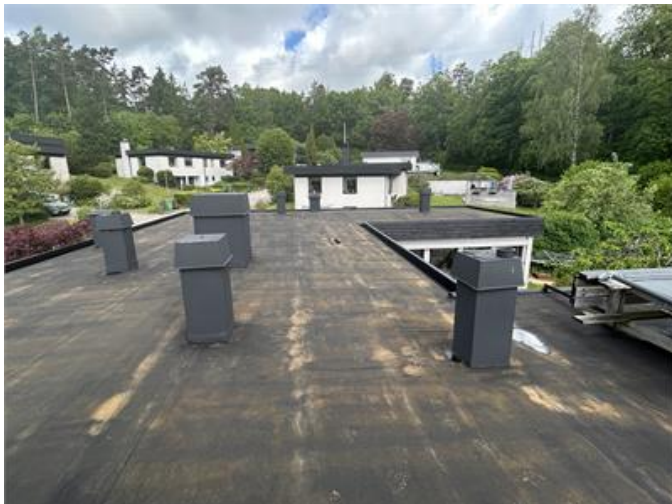
| Besiktningsresultat | | | | | |
|---|---|---|---|---|---|
| Tak | | | x | | Äldre låglutande papptak med inbyggd ränna och stuprör.<br>Lågpunkter med stående vatten förekommer.<br>Takpappen släppt vid takfoten på flera ställen.<br>Ställning för solfångare belastar takpappen lokalt.<br>Se kommentar/riskanalys. |

Låglutande papptak är ofta skadedrabbade. När takpappen är äldre innebär det ökad risk för fuktrelaterade skador i underliggande konstruktion. Kontakta fackman för vidare kontroll och eventuell åtgärd.

Tak, äldre papptak.

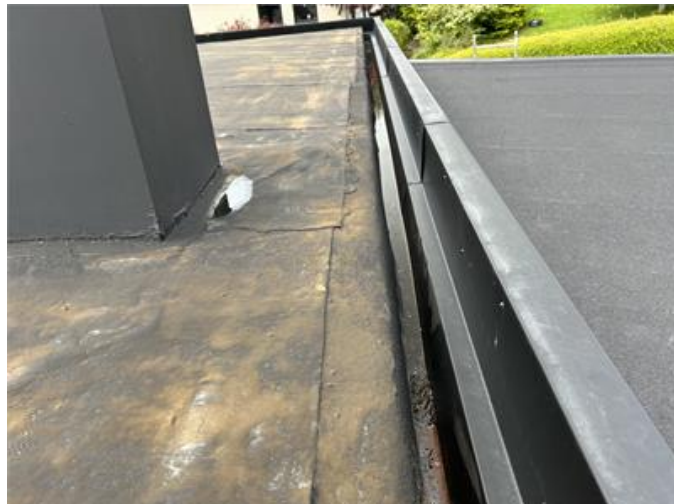
Tak, lågpunkter med stående vatten både på takpapp och hängrännor.

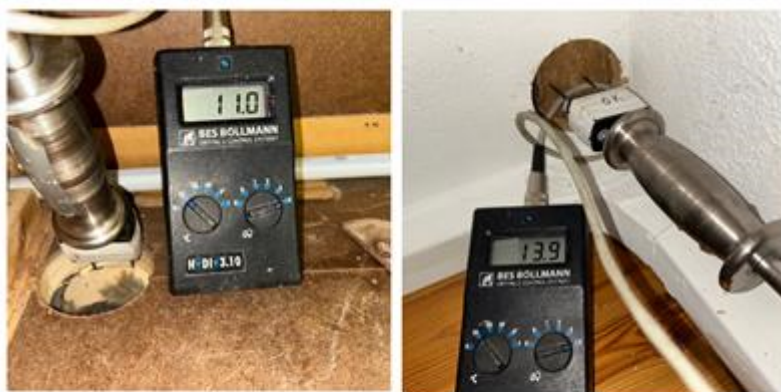
Kontroll av konstruktionen gjordes via stickprovsmässig håltagning i Allrum (vägg nordvästra hörnet) och Hobbyrum (golv i garderob sydost).

Ingen avvikande lukt upplevdes i konstruktionen och fuktvärden under gränsvärdet för mikrobiell tillväxt uppmättes. Fuktkvoten uppmättes till och 11-14% i vägg- och golvreglar.

Risk för mikrobiell tillväxt föreligger vid en fuktkvot på 17% och rötskador >28%.
