# Besiktningsprotokoll

Anticimex Överlåtelsebesiktning av småhus - nivå 1

| Fastighetsadress:<br>Rybsgatan 8 | |

| Besiktningsdatum:<br>2025-05-28 | Protokollnummer:<br>69047995 |

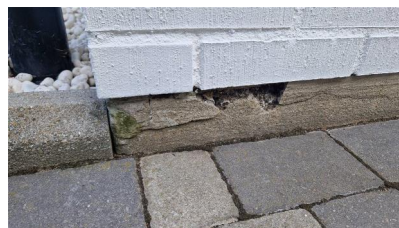
Putssläpp finns i sockel i hörnet mot garage på framsidan, även en spricka på samma långsida i hörnet mot baksidan.

Rekommenderas att putsa upp och laga.

Vid osäkerhet kontaktas fackman.

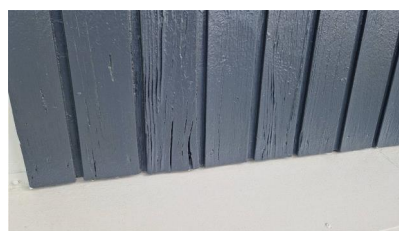
Övermålade torrsprickor finns i fasadpanelen mot framsidan.

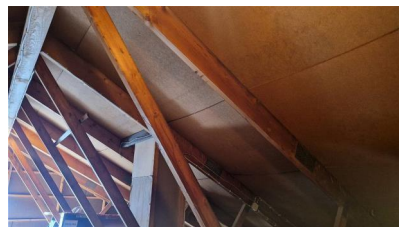
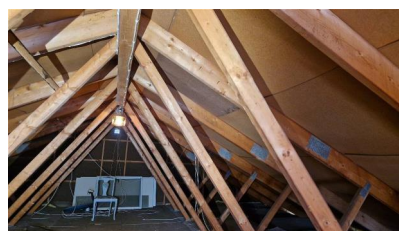
Underlagstaket består av behandlade masonitskivor.

Eftersom underlagstaket består av oljehärdad masonit utan yttre täckning av papp under takbeklädningen, finns risk vid ogynnsam väderlek att regnvatten/snö tränger in i skivskarvar med läckage på vindsutrymmet som följd. Med tiden kan även träfiberskivorna drabbas av fuktskador.

Vid kontroll av vinden uppmättes fuktvärden under kritisk fuktnivå för mikrobiell tillväxt.

Fuktkvoten i underlagstak/takbjälkar uppmättes till 8 %.

Risk för mikrobiell påväxt föreligger om fuktkvoten överstiger 17%.

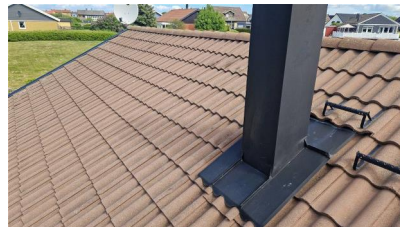
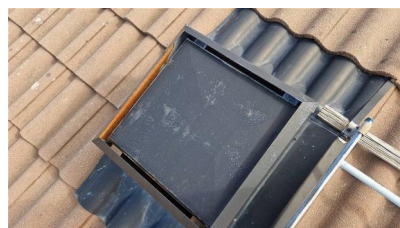
Takpannor och plåtdetaljer har enligt vår bedömning en begränsad livslängd.

Eftersom husets taktäckning är äldre har det ett minskat motstånd mot vatteninträngning. Detta i sin tur kan leda till fuktskador på träläkt och vidare ner i underliggande konstruktioner.

- Mindre mängd mossor finns på takets baksida.
- Rostangrepp noteras på insidan över ventilationskåpa.
- Nockbandstättning finns inte.

Taket är besiktat från takstege och mark.

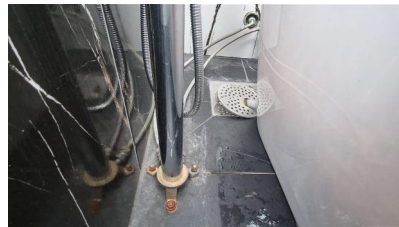
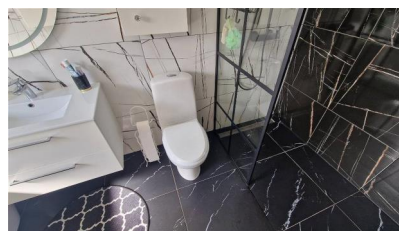
Rör genomföringar finns i vägg bakom badkar och blandaren är skruvad i golvet.

Detta innebär en ökad risk att fukt kan tränga in i angränsande konstruktioner.

Normala fuktvärden indikerades mot klinker/kakel.

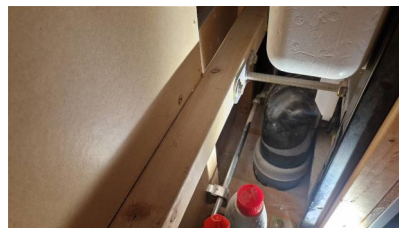
Inbyggd spolcistern till toalett saknar tätskikt och skvallerrör.

Utan skvallerrör finns risk att eventuellt läckage inte upptäcks, vilket kan leda till fuktskador i omkringliggande konstruktioner.

Det finns en lucka där man enkelt kan se bakom WC.

Jag rekommenderar att ett vattenlarm monteras här.

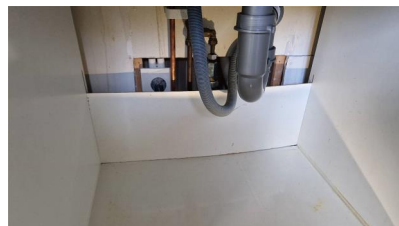
Fuktskydd saknas under kyl/frys och går inte hela vägen in mot vägg i diskbänkskåp.

Sockel framför diskmaskinen går hela vägen ner mot golv. Detta gör det svårt för vatten att rinna fram vid ett eventuellt läckage.

Utan fuktskydd är det svårt att upptäcka läckage. Vatten kan då tränga in i omkringliggande konstruktioner och orsaka fuktskador.

För att upptäcka eventuella läckage, installera ett fuktskydd.

Ett vattenlarm kan med fördel monteras i botten på diskbänkskåpet.

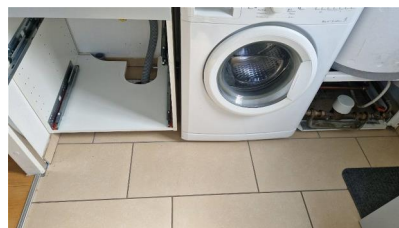
Våutrymmet har äldre yt-/tätskikt.

Eftersom funktionen, som innebär att ytskiktet/tätskiktet ska vara vattentätt, kan vara nedsatt finns en ökad risk att vatten tränger igenom ytskiktet/tätskiktet med vattenskador i omkringliggande konstruktioner som följd.

Här har nytt klinker lagts på befintligt tätskikt. Golvbrunnen är äldre och inte utbytt.

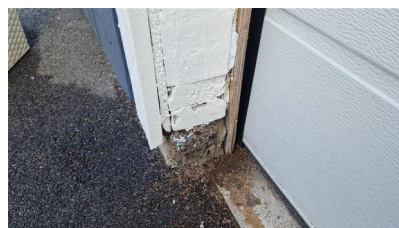
Plyfaskiva i vägg intill garageport är monterad i samband med byte av port och ligger oskyddad mot väderpåverkan. Skivan är monterad direkt mot betongplattan och visar tecken på fuktpåverkan i nedkant.

För att minska risken för ytterligare fuktskador rekommenderas att skivan skyddas eller kläs in samt att byggare kontaktas för vidare kontroll och åtgärdsförslag.

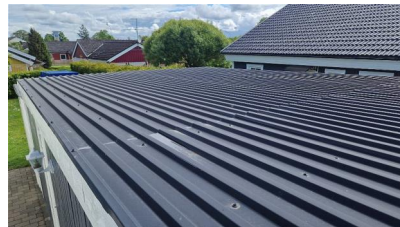
Låglutande tak har fel taktäckning.

Taktäckningen av plåt är inte anpassad till taklutningen. Risk finns för läckage med fuktskador som följd.
