# Besiktningsprotokoll

Anticimex Försäkringsbesiktning i samarbete med Fastighetsbyrån

| Fastighetsadress:<br>Lagerbäcksvägen 18 | |

| Besiktningsdatum:<br>2025-05-30 | Protokollnummer:<br>69000315 |

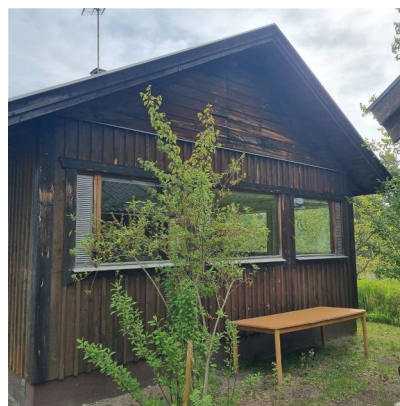
Fasadpanelen, vindskivor, foder är i behov av målning/underhåll.

Fasadbeklädnad och träkonstruktioner där målningsbehov finns riskerar att få fukt- och rötskador på grund av sämre vattenavvisande förmåga. För att öka livslängden på fasadbeklädnaden rekommenderas målning och underhåll.

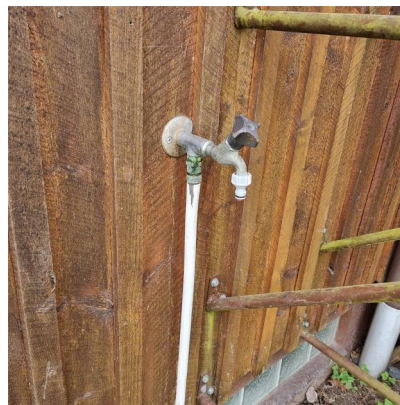
Vattenutkastaren är inte frostsäker.

När vattenutkastaren inte är frostsäker ökar risken för att den ska frysa sönder och orsaka vattenskada.

Byt till självdränerande vattenutkastare vilket innebär att den är frostsäker.

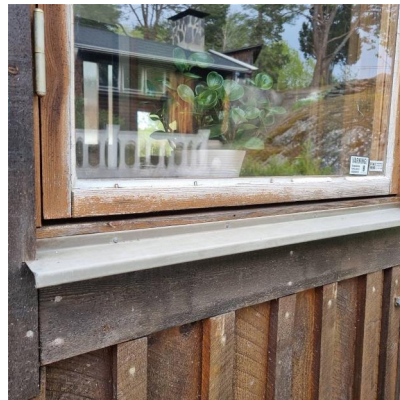
Fönster är i behov av målning/underhåll.

Fönsterbågar och fönsterkarmar där målningsbehov finns riskerar att få fukt- och rötskador på grund av sämre vattenavvisande förmåga.

För att öka livslängden på fönster rekommenderas målning och underhåll.

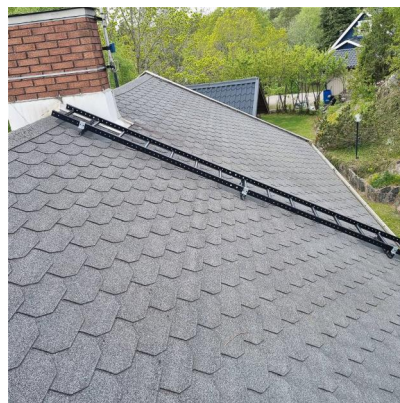
Yttertaket är äldre.

Takpannor, plåtdetaljer och underlagspapp har enligt vår bedömning en begränsad livslängd. Eftersom husets taktäckning är äldre har det ett minskat motstånd mot vatteninträngning. Detta i sin tur kan leda till fuktskador på träläkt och vidare ner i underliggande konstruktioner.

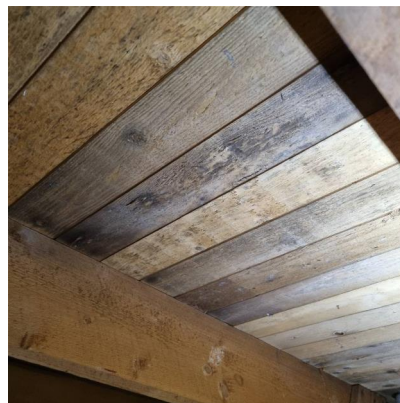
Vid kontroll av vinden har fuktvärden under kritisk fuktnivå för mikrobiell tillväxt uppmätts, dock finns mikrobiell påväxt på underlagstak.

Fuktkvoten i underlagstak/takbjälkar uppmättes till 11 %.

Den upptäckta mikrobiella påväxten på underlagstaket är ett tecken på att vinden har tillförts eller tillförs fukt inifrån bostaden. Observera att besiktning av bostadens ventilationssystem inte har ingått i uppdraget.

För att komma tillrätta med detta kan fukttillförseln inifrån bostaden behöva minskas. Det kan göras genom att ventilationen i bostaden förbättras samt att eventuella otätheter i vindsbjälklaget (tak-/väggvinklar, taklucka med mera) tätas. Läs Anticimex faktablad om ouppvärmda vindsutrymmen för tips och råd.

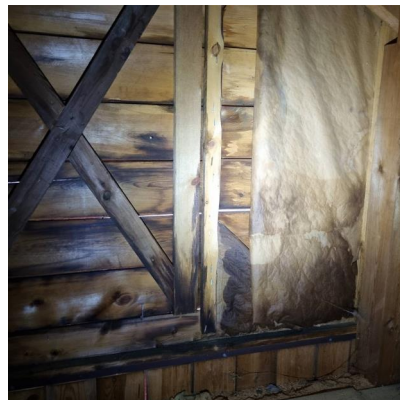
Underlagstaket, vägg gavel samt spångolv har äldre fuktfläckar.

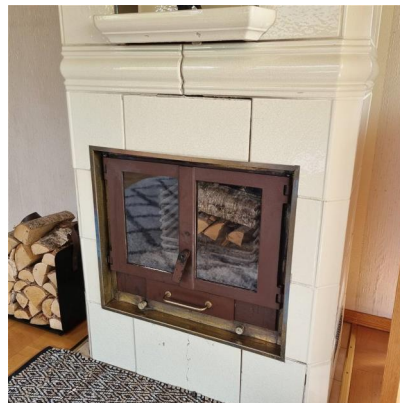
Kakelugn har fogsläpp samt trasig kakelplatta.

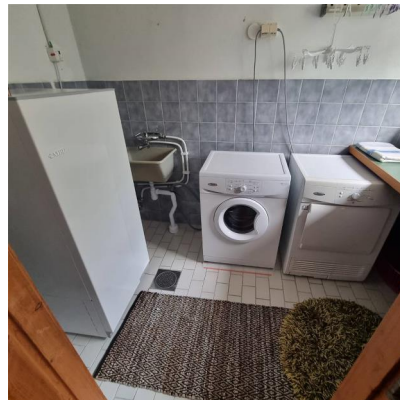
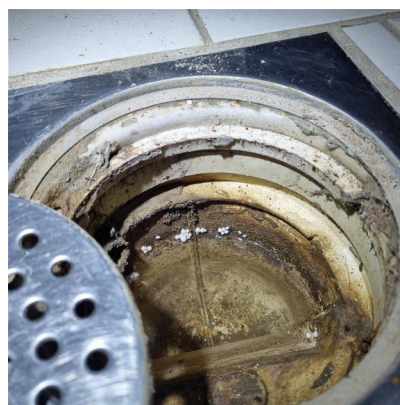
Våutrymmet har äldre yt-/tätskikt.

- Golvbrunnen är av äldre modell.
- Rörgenomföring finns i golv.

Eftersom funktionen, som innebär att ytskiktet/tätskiktet ska vara vattentätt, kan vara nedsatt finns en ökad risk att vatten tränger igenom ytskiktet/tätskiktet med vattenskador i omkringliggande konstruktioner som följd.

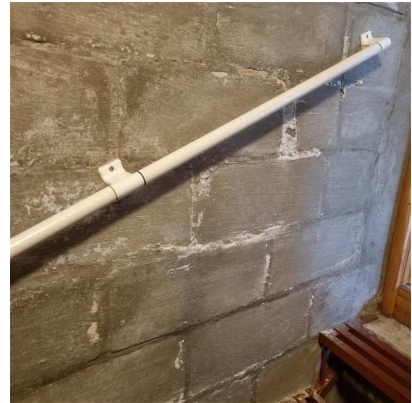
Mindre mängd saltutfällning finns på väggar.

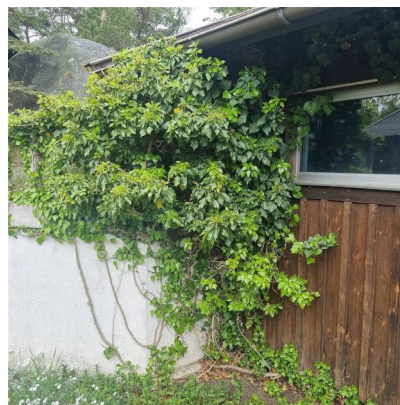
Växter finns i anslutning till byggnaden.

När det finns rabatter och växter nära byggnaden finns risk att fukt stannar kvar i väggarna. Detta kan i sin tur orsaka invändiga fuktskador. Växternas rötter kan också skada grundmuren och sätta dräneringsledningen ur funktion.

Området närmast huset rekommenderas att vara fritt från växtlighet.

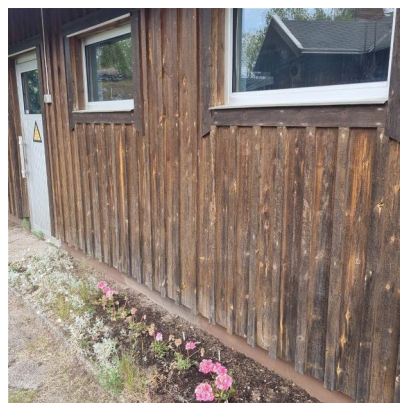
Fasadpanelen är i behov av målning/underhåll.

Fasadbeklädnad och träkonstruktioner där målningsbehov finns riskerar att få fukt- och rötskador på grund av sämre vattenavvisande förmåga. För att öka livslängden på fasadbeklädnaden rekommenderas målning och underhåll.

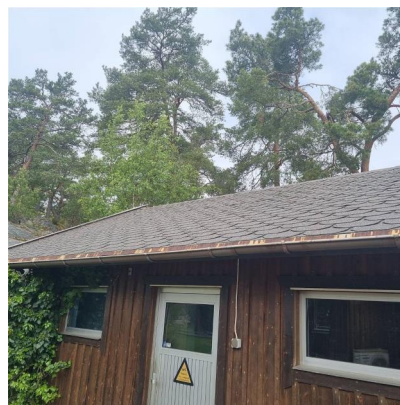
Yttertaket är äldre.

Takpannor, plåtdetaljer och underlagspapp har enligt vår bedömning en begränsad livslängd. Eftersom husets taktäckning är äldre har det ett minskat motstånd mot vatteninträngning. Detta i sin tur kan leda till fuktskador på träläkt och vidare ner i underliggande konstruktioner.

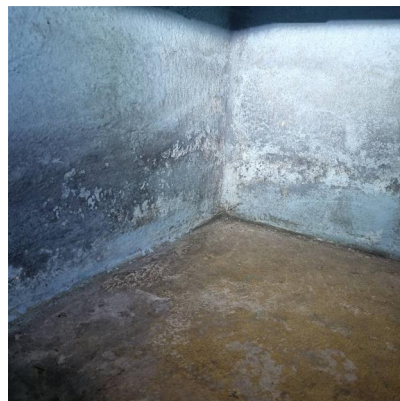
Puts- och färgsläpp finns på källarväggar.

Puts- och färg som släppts från underlaget invändigt på källarytterväggarna är ett tecken på att källarens utvändiga fuktskydd inte längre fungerar tillfredsställande.

För att åtgärda detta måste källarens utvändiga fuktskydd förbättras. Läs Anticimex faktablad om källare för tips och råd.

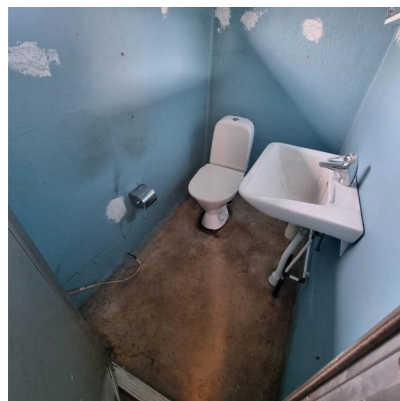
Våtutrymmet är äldre.
