# Besiktningsprotokoll

Anticimex Försäkringsbesiktning i samarbete med Fastighetsbyrån

| Fastighetsadress:<br>Gärdesvägen 16 | |

| Besiktningsdatum:<br>2025-05-28 | Protokollnummer:<br>69042527 |

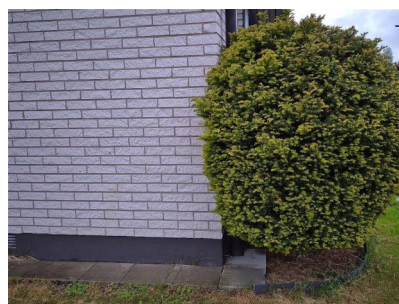
Enstaka växter finns i anslutning till grundmur.

När det finns rabatter och växter nära grundmuren finns risk att fukt stannar kvar i väggarna. Detta kan i sin tur orsaka invändiga fuktskador. Växternas rötter kan också skada grundmuren och sätta dräneringsledningen ur funktion.

Området närmast huset rekommenderas att vara fritt från växtlighet.

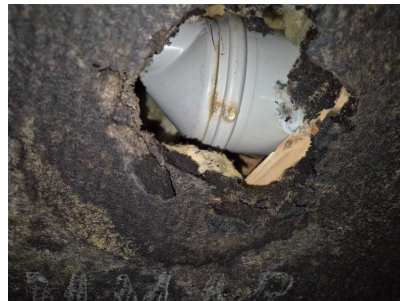
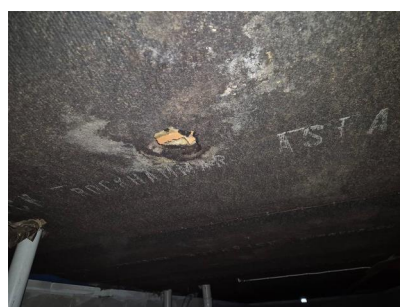
Mindre droppläckage finns från avloppsrör i golvbjälklaget.

Kontakt rekommenderas att tas med vvs-entreprenör för att kontrollera orsak, omfattning och åtgärd innan läckaget sprider sig och blir större.

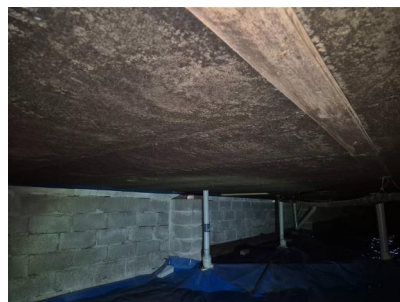
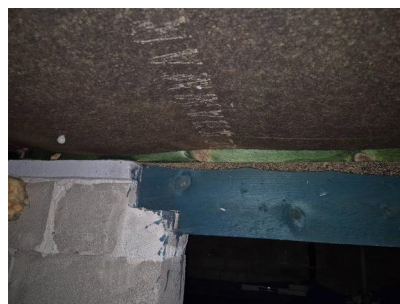
Vid kontroll av konstruktion uppmättes fuktvärden över kritisk fuktnivå. Mikrobiell påväxt finns på asfboardskivor. Cuprinolbehandlade syllar finns. Plastfolie finns på marken.

Uteluftsventilerade krypgrunder med bjälklag av organiskt material har ofta fuktskador på grund av naturlig fuktpåverkan. Detta kan resultera i ytterligare mikrobiella skador samt lukt i grundkonstruktion och boendemiljön.

Fuktkvoten uppmättes till 19 %.

För att undvika detta så måste grundens klimat bli torrare. Läs Anticimex faktablad om uteluftsventilerade krypgrunder för tips och råd.

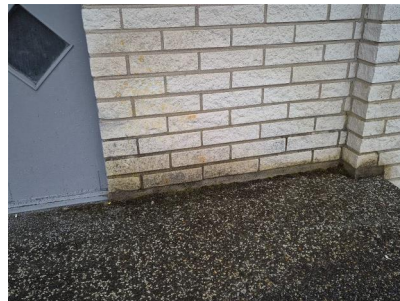
Fuktuppsug finns på tegel vid entrédörren.

Inga tecken noterades på fuktrelaterade skador på insidan men området rekommenderas att hållas under uppsikt.

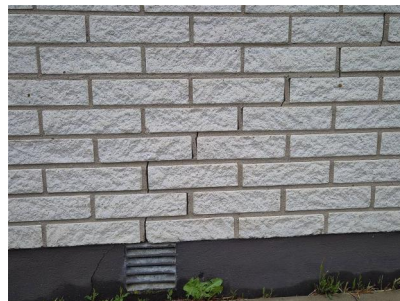
Sprickor finns i tegelfasaden och sockel.

Dessa bedöms inte ha lett till bakomliggande skador och sprickor rekommenderas att hållas under uppsikt samt tätas.

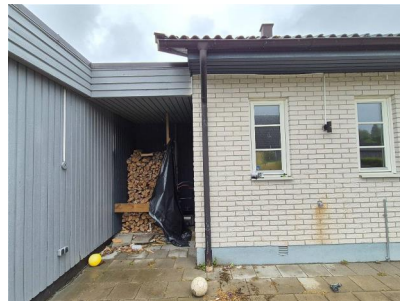
Lövsilar finns inte.

När det saknas lövsilar så finns det risk att det blir stopp i dagvattenledningen.

För att hindra stopp i dagvattenledningar rekommenderas komplettering av lövsilar.

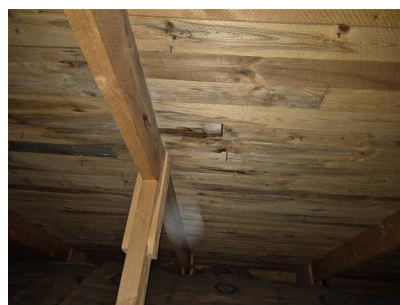
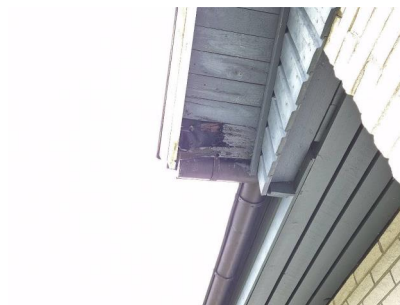
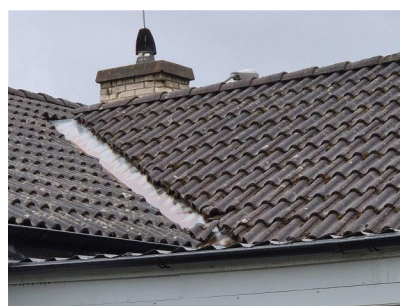
Yttertaket på hus och garage har en äldre standard.

Enstaka mindre lokal fuktinträngning noterades på vindens underlagstak.

Rötskada noterades i takutsprång och läkt.

Takpannor vid rännal ligger inte i sitt rätta läge.

Mindre fuktinträngning noterades vid garagets inbyggda stuprör samt står vatten stilla på det låglutande garagetaket.

Kontakt rekommenderas att tas med tak/byggentreprenör för vidare kontroll av omfattning, orsak och åtgärder.

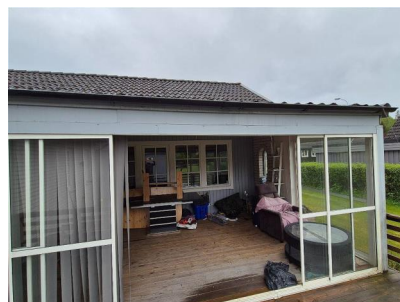
Altantak bågner längs med glaspartier.

Detta medför en ökad risk för ytterligare skador i takkonstruktion samt underliggande konstruktioner.

Kontakt rekommenderas att tas med byggherren för kontroll av omfattning, orsak och åtgärder.

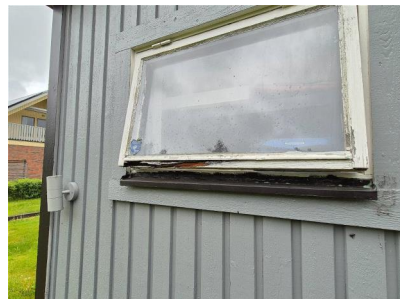
Rötskador finns i fönster.

Garagedörr mot baksida är i behov av byte.

Rötskada noterades i del av taksarg på långsidan av garaget.

Rötskadorna kan bero på olika saker, exempelvis bristfälligt underhåll, bakfall på fönsterbleck, målning, skruvar och beslag etc.

Byte av fönster, dörr samt rötskadad taksarg rekommenderas och i samband med byte rekommenderas kontroll av bakomliggande konstruktioner.

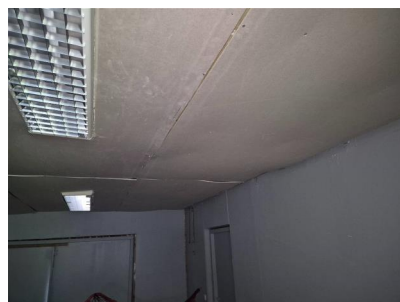
Gipsskivor bågner i innertak.

Detta bedöms inte lett till några bakomliggande skador utan detta bedöms beror på att gipsskivor inte klarar av det klimatet som blir i garaget eftersom det är ett ouppvämt garage.
