# Besiktningsprotokoll

| Fastighetsbeteckning:<br>Gammelfäbodarna 1:33 | |
| Fastighetsadress:<br>Åkervägen 80 | |

| Besiktningsdatum:<br>2025-05-08 | Protokollnummer:<br>69006233 |

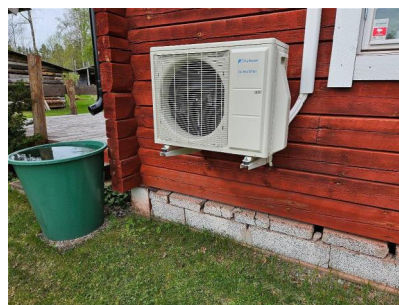
#### Utvändigt / Markförhållanden

Vissa utedelar till luftvärmepumpar skapar mycket kondensvatten som hamnar mot underliggande/intilliggande fasad och sockel. Om så är fallet även med denna anläggning bör man se till att leda bort vattnet. Observera att ingen besiktning av byggnadens värmesystem eller värmepumpen har ingått i uppdraget.

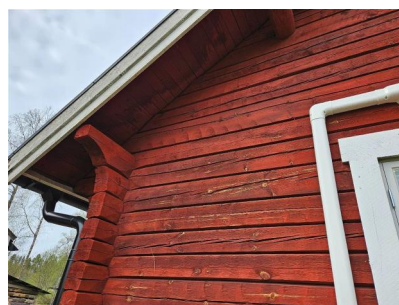
#### Utvändigt / Fasad

Ett visst underhållsbehov föreligger på fasaden.

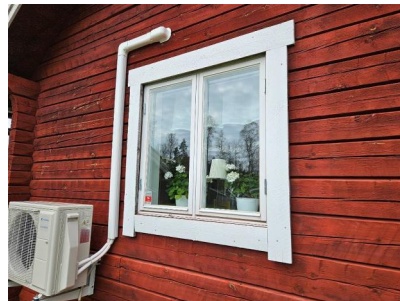
### Utvändigt / Fönster

Fönsterbleck saknas på fönster.

Avsaknad av fönsterbleck medför en ökad risk för att vatten kan rinna in och orsaka fuktrelaterade skador i omkringliggande konstruktioner.

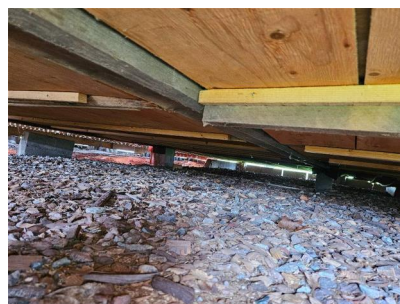
### Utvändigt / Plintgrund

Grundläggningen består av en plintgrund. Så länge man inte bygger igen och tätar helt mot sidorna och minimerar fuktbelastningen exempelvis från utmynnande stuprör samt helst undviker att lagra organiskt material på markytan bedöms risken för fuktskador vara liten.

Förändras förutsättningarna exempelvis genom att man bygger tätt mot sidorna, kan klimatet i grunden förändras. Grunden blir då mer att likna en kryppgrund med ökad risk för fuktskador.

Fuktkvoten uppmättes till 9 % i blindbotten. Det finns risk för mikrobiell tillväxt om den relativa fuktigheten överstiger 75%. I furuvirke motsvarar detta en fuktkvot på 17%.

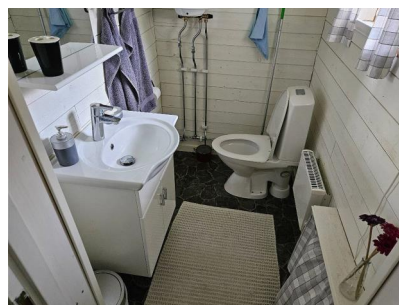
### Entréplan / Wc

Varmvattenberedaren är olämpligt placerad.

Golvmattan är inte svetsad i skarvarna och är inte uppvikt i golv-/väggvinkeln.

I händelse av läckage finns en ökad risk för fuktrelaterade skador.
