# Besiktningsprotokoll

Ombesiktning

| Fastighetsbeteckning:<br>Kville-Ön 3:3 | |

| Besiktningsdatum:<br>2025-06-04 | Protokollnummer:<br>69061212 |

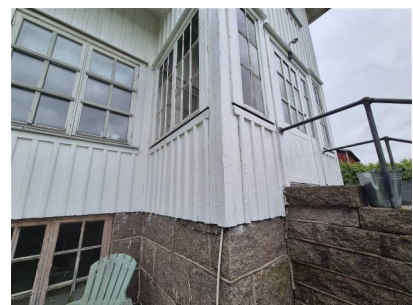
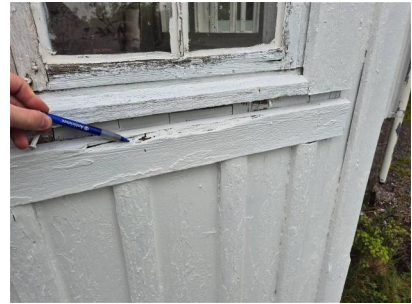
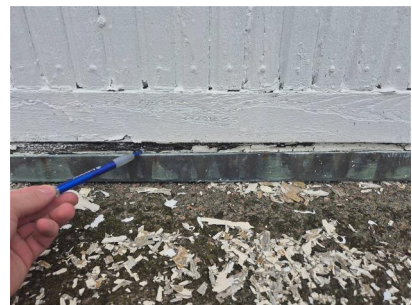
Fasadpanelen och trädetaljer är ny målade. Fasadbrädor och trädetaljer som foder och tröskel (dörr till glasveranda) är fortsatt rötskadade.

Anlita snickare för byte av rötskadade brädor. Viktigt att även kontrollera och åtgärda eventuella bakomliggande skador.

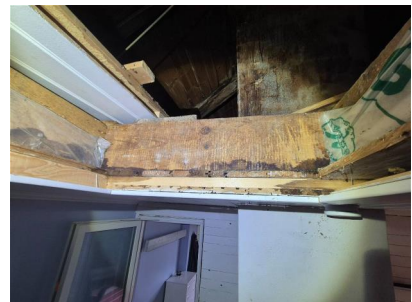
Fuktfläckar noteras vid öppningen till vinden.

Rekommenderar att även detta kontrolleras av fackman i samband med de andra anmärkningarna på tak/vind. Se vidare under "Tak/Vind" i det första protokollet.
