# Besiktningsprotokoll

Anticimex Försäkringsbesiktning i samarbete med Fastighetsbyrån

| Fastighetsadress:<br>Smaragdgan 11 | |

| Besiktningsdatum:<br>2025-06-03 | Protokollnummer:<br>69042390 |

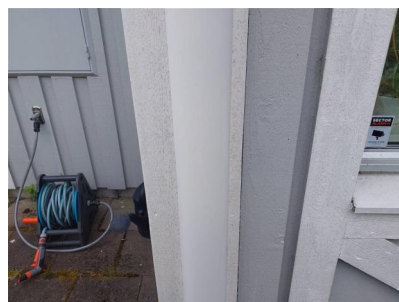
Fals på stuprör vänd mot fasad.

Falsen på stuprören kan med fördel vändas ut från fasaden för att lättare se om röret blivit skadat efter vinterns påfrestningar samt för att undvika skador på fasad vid ett eventuellt läckage.

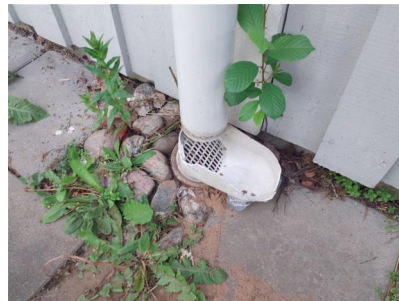
Lövsilar trasig.

När det finns trasiga lövsilar så finns det risk att det blir stopp i dagvattenledningen.

För att hindra stopp i dagvattenledningar rekommenderas komplettering av lövsilar.

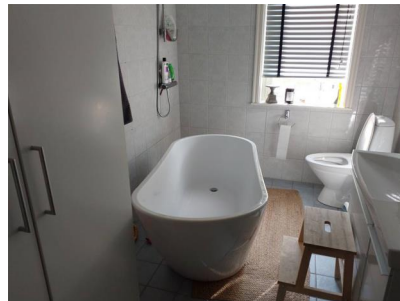
Våutrymmet har äldre yt-/tätskikt.

Eftersom funktionen, som innebär att ytskiktet/tätskiktet ska vara vattentätt, kan vara nedsatt finns en ökad risk att vatten tränger igenom ytskiktet/tätskiktet med vattenskador i omkringliggande konstruktioner som följd.

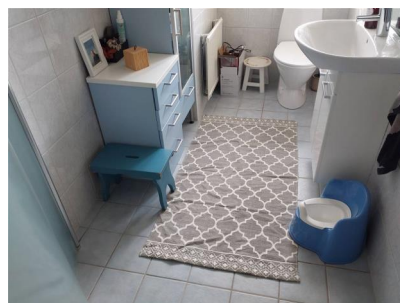
Våtutrymmet har äldre yt-/tätskikt.

Eftersom funktionen, som innebär att ytskiktet/tätskiktet ska vara vattentätt, kan vara nedsatt finns en ökad risk att vatten tränger igenom ytskiktet/tätskiktet med vattenskador i omkringliggande konstruktioner som följd.

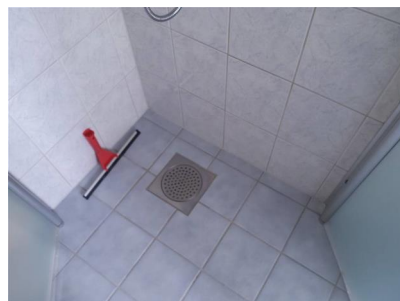
Golvbrunnen är placerad för nära vägg.

Det finns risk att tätskiktet inte har kunnat anslutas på rätt sätt, vilket kan leda till fuktskador.
