# Besiktningsprotokoll

Kompletterande besiktning  
Anticimex Försäkringsbesiktning i samarbete med Fastighetsbyrån

| Fastighetsadress:<br>Gällsebo Blåviken | |

| Besiktningsdatum:<br>2025-06-03 | Protokollnummer:<br>69030406 |

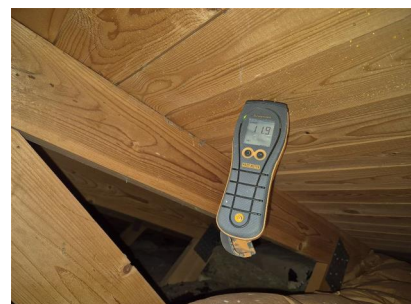
Vinden är endast besiktigad från luckan på gavel mot norr.

Utrymmet är ej besiktningsbart på grund av utrymmesbrist.

Fuktkvotsmätning utförd från vindsluckan

Fuktkvoten uppmättes till 12% Gränsvärde är 17%

Rekommenderar att man tar upp luckor för inspektion även i gavel mot söder samt på vinkeln mot väster.
