# Besiktningsprotokoll

Anticimex Försäkringsbesiktning i samarbete med Fastighetsbyrån

| Fastighetsadress:<br>Gärdesvägen 22 | |

| Besiktningsdatum:<br>2025-06-04 | Protokollnummer:<br>69028758 |

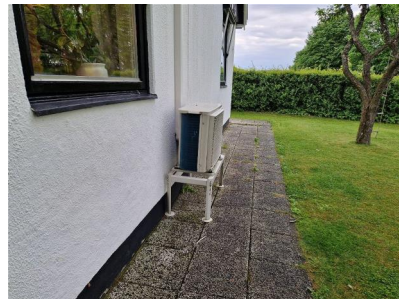
Kondensvatten från luftvärmepumpens utedel leds inte bort från husgrunden.

Detta medför ökad risk för att vatten tränger in i anslutande konstruktioner, vilket i sin tur kan leda till fuktrelaterade skador. Observera att besiktning av byggnadens värmesystem eller värmepumpen inte har ingått i uppdraget.

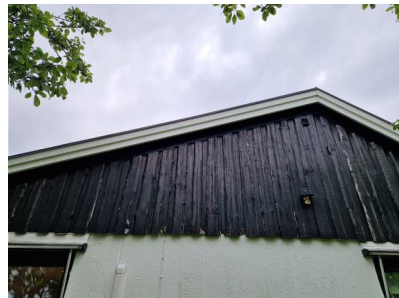
Lokala rötskador finns i träfasad på södergavel.

Lokalt noteras ytsprickor i fasadelementen samt mindre missfärgningar. Detta ses vara av estetisk karaktär.

Det rekommenderas att snickare kontaktas för bedömning av orsak/omfattning samt samt byte av träpanelen.

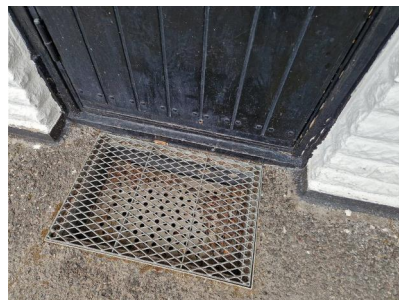
Tröskelbleck saknas under dörrar.

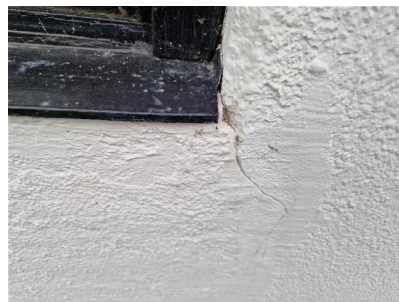
Enstaka fönsterbleck är otäta vid infästningar.

Eftersom fönsterblecken är otäta finns risk att vatten rinner in i väggen vilket i sin tur kan leda till fuktskador i väggkonstruktionen.

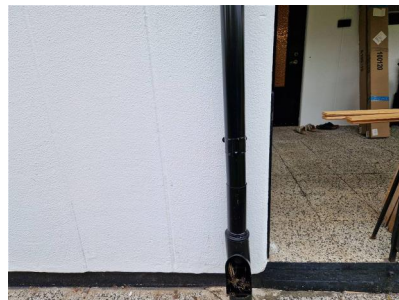
Fals på stuprör vänd mot fasad.

Falsen på stuprören kan med fördel vändas ut från fasaden för att lättare se om röret blivit skadat efter vinterns påfrestningar samt för att undvika skador på fasad vid ett eventuellt läckage.

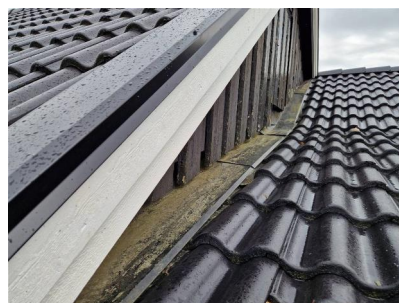
Enstaka äldre plåtdetaljer på yttertaket är inte utbytta i samband med takrenoveringen.

Vidare noterades delar av takets nedre pannrad ej var spikade och att en takpanna har spruckit vid vindsluckan.

Detta kan leda till fuktskador i bakomliggande konstruktioner.

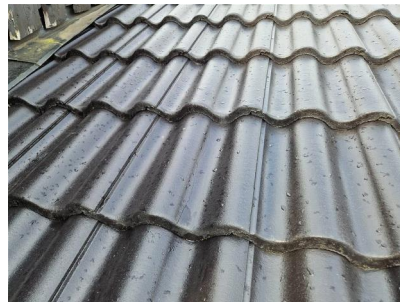
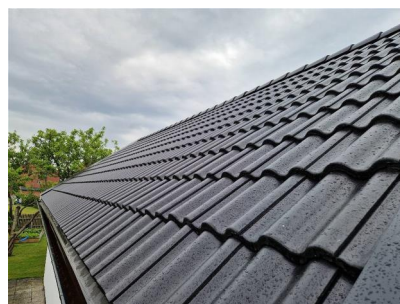
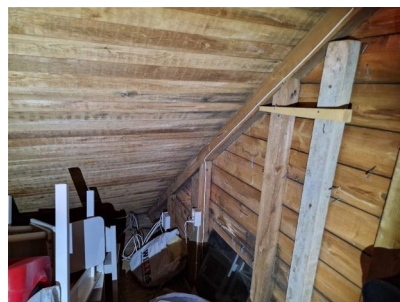
Mikrobiell påväxt finns på underlagstaket och underlagstaket har äldre fuktfläckar.

Noterade fuktfläckar bedöms ha uppstått innan takomläggningen. Den upptäckta mikrobiella påväxten på underlagstaket kan vara ett tecken på att vinden tillförs fukt inifrån bostaden. Observera att besiktning av bostadens ventilationssystem inte har ingått i uppdraget.

Vid fuktmätning uppmättes fuktvärden under kritisk fuktnivå. Fuktkvoten uppmättes till under 13 %. Risk för mikrobiell tillväxt finns om den relativa fuktigheten (RF) i den omgivande luften är över 75 %. I furuvirke motsvarar det en fuktkvot (FK) på 17 %.

För att komma tillrätta med detta kan fukttillförseln inifrån bostaden behöva minskas. Det kan göras genom att ventilationen i bostaden förbättras samt att eventuella otätheter i vindsbjälklaget (tak-/väggvinklar, taklucka med mera) tätas. Läs Anticimex faktablad om uppvärmda vindsutrymmen för tips och råd.

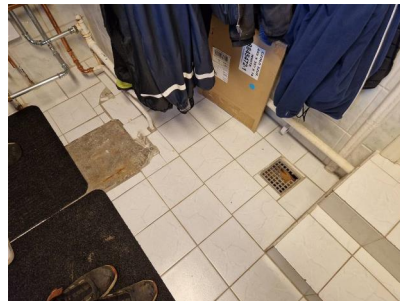
Äldre utrymme utan tätskikt (inget krav vid utförandet).  
Gjutjärnsbrunnar bör bytas ut vid en framtida renovering då risk finns att de rostar sönder.  
Klinkerplattor sitter bristfälligt mot underlag vid bl.a golvbrunnar (s.k. bom-ljud).  
Vid hård punktbelastning kan klinkerplattorna spricka.

Förväntade fuktvärden indikerades mot klinker/kakel.  
En viss fukt tränger alltid in bakom kakel/klinker via fogarna, detta är helt normalt och innebär inte att tätskiktet/ våtrumsisoleringen under kaklet/klinkern är bristfälligt eller ur funktion.

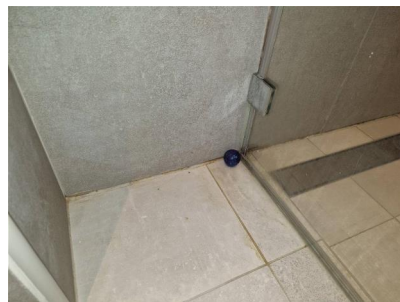
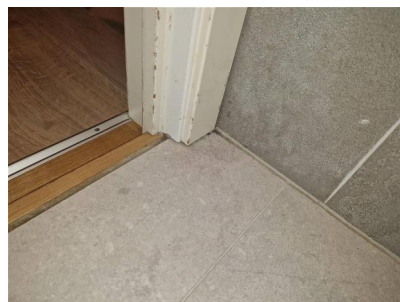
Golvlutning.  
Brister i golvets och/eller tätskiktets lutning medför risk för att vatten tränger in i omkringliggande konstruktioner/utrymmen vilket i sin tur orsakar fuktrelaterade skador. Det medför också ökad risk för att vatten blir stående i golvets lågpunkter, vilket kan orsaka missfärgningar på klinker/fogar samt att "unken" lukt uppstår.

Vidare noteras att mjukfog är missfärgad och att tröskeln är lågt monterad.  
Golvbrunnen under badkaret är ej besiktigad då den ej var åtkomlig.

Förväntade fuktvärden indikerades mot klinker/kakel.  
En viss fukt tränger alltid in bakom kakel/klinker via fogarna, detta är helt normalt och innebär inte att tätskiktet/ våtrumsisoleringen under kaklet/klinkern är bristfälligt eller ur funktion.

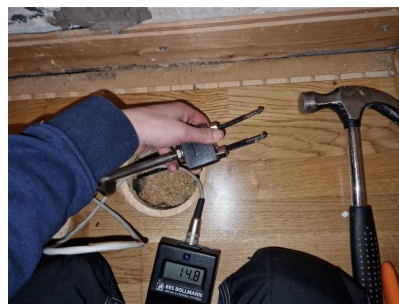
Vid kontroll av konstruktion uppmättes fuktvärden över kritisk nivå för mikrobiell tillväxt och avvikande lukt upplevdes.

Grundläggningen består av en betongplatta på mark utan underliggande isolering och med ett uppreglat isolerat golv dikt an betongen. Denna konstruktion får ofta skador på grund av naturlig fuktvandring.

Provhål 1, i golvkonstruktion under kyl/frys. Fuktkvoten uppmättes till 14,8 % i träregel ovan betongplattan och mindre mikrobiell/kemisk lukt upplevdes i konstruktionen.

Provhål 2, i golvkonstruktion under tröskel mellan vardagsrum och sovrum  
3. Fuktkvoten uppmättes till 18.3% i nederkant i träregel ovan betongplattan. En mindre mikrobiell/kemisk lukt upplevdes i konstruktionen

Vi rekommenderar en fördjupad undersökning för att bedöma orsak och omfattning. Det är viktigt att tänka på att denna rekommendation om fördjupad undersökning gäller hela entréplanet.
