# Besiktningsprotokoll

Anticimex Försäkringsbesiktning i samarbete med Fastighetsbyrån

| Postnummer:<br>129 44 | Ort:<br>Hägersten |

| Besiktningsdatum:<br>2025-03-14 | Protokollnummer:<br>68905009 |

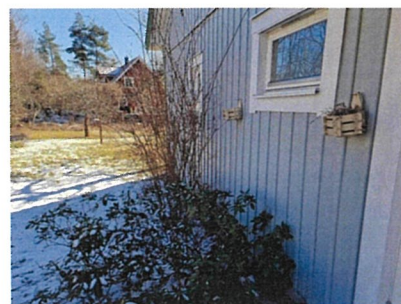
Växter finns i anslutning till byggnaden.

När det finns rabatter och växter nära byggnaden finns risk att fukt stannar kvar i väggarna. Detta kan i sin tur orsaka invändiga fuktskador. Växternas rötter kan också skada grundmuren och sätta dräneringsledningen ur funktion.

Området närmast huset rekommenderas att vara fritt från växtlighet.

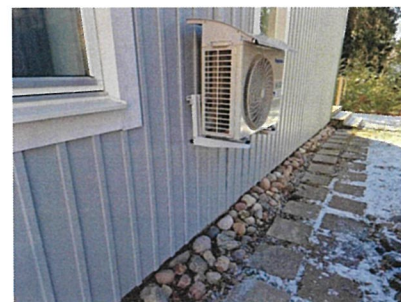
Kondensvatten från luftvärmepumpens utedel leds inte bort från husgrunden.

*Atgångs av säljare*

Detta medför ökad risk för att vatten tränger in i anslutande konstruktioner, vilket i sin tur kan leda till fuktrelaterade skador. Observera att besiktning av byggnadens värmesystem eller värmepumpen inte har ingått i uppdraget.

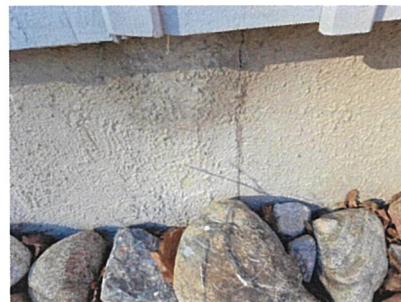
Sprickor finns i sockel.

Dessa bedöms inte ha lett till bakomliggande skador.

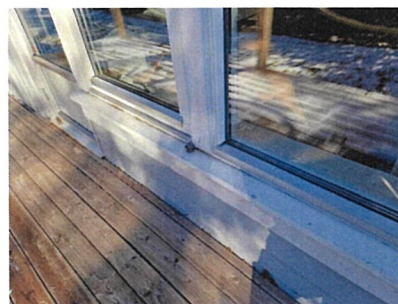
Fönsterbleck lutar fel.

Eftersom fönsterblecken lutar åt fel håll finns risk att vatten rinner in i väggen vilket i sin tur kan leda till fuktskador i väggkonstruktionen.

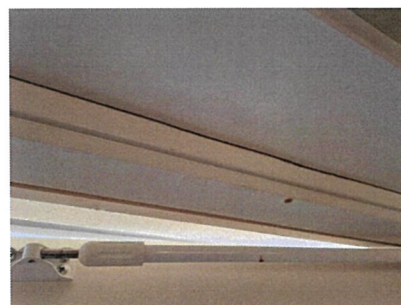
Kondens spår på fönster och vid entrédörr.

Kondensspår på insida tyder på att bostadens allmänventilation är bristfällig eller att otätheter finns vid lister/drevning/tätning runt fönster/dörrar

Vi rekommenderar en fördjupad undersökning för att bedöma orsak och omfattning.
