# Besiktningsprotokoll

Anticimex Försäkringsbesiktning i samarbete med Fastighetsbyrån

| Fastighetsadress:<br>Krossekärsvägen 32 | |

| Besiktningsdatum:<br>2025-06-03 | Protokollnummer:<br>69037262 |

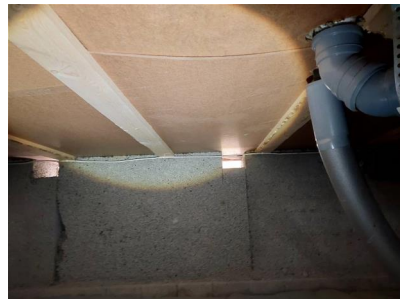
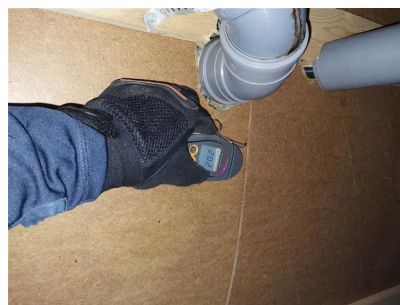
I krypprunden noterades det missfärgningar och förhöja fuktindikationer på delar av blindbotten under våtrum. Där kan man i första hand plocka ner delar av blindbotten för att kontrollera orsaken till missfärgningarna.

- Missfärgningar noterades på blindbotten under våtrum och förhöjda fuktindikationer uppmättes lokalt på blindbottenskivor. (Se även under lämnade upplysningar).

En fördjupad undersökning rekommenderas för att kontrollera orsak och omfattning.

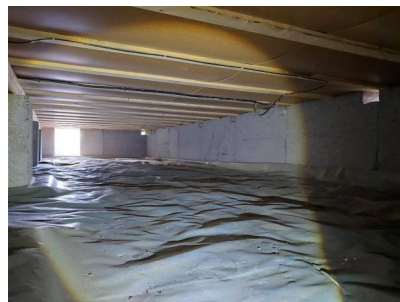
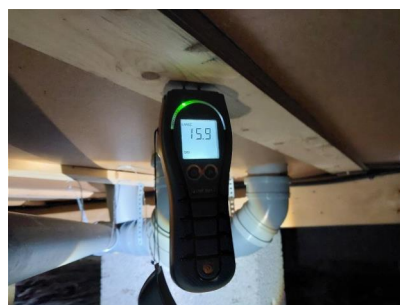
Vid kontroll av konstruktionen i kryppgrund uppmättes fuktvärden under kritisk fuktnivå för mikrobiell tillväxt och normal lukt upplevdes.

Golvbjälklaget ovan den uteluftsventilerade kryppgrunden riskerar att drabbas av fuktskador på grund av naturlig fuktpåverkan. Detta kan i sin tur leda till mikrobiella skador (angrepp av mikroorganismer) som kan leda till att mikrobiell lukt sprids till boendemiljön.

Fuktkvoten uppmättes till 16%. Risk för mikrobiell tillväxt föreligger om fuktkvoten överstiger 17 %.

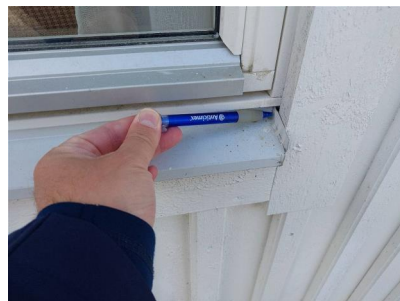
- Tröskel/fönsterbleck är otäta vid infästningar.

Eftersom blecken är otäta finns risk att vatten rinner in i väggen vilket i sin tur kan leda till fuktskador i väggkonstruktionen.

- Torrspäckor finns på enstaka fönster.

Bedöms inte medfört några bakomliggande skador.

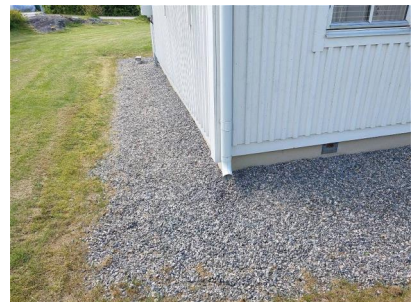
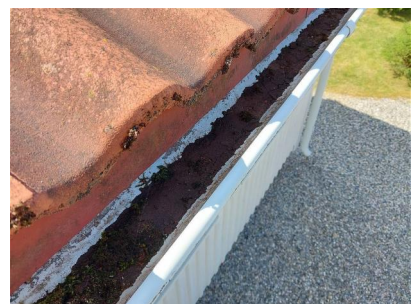
- Skräp finns lokalt i hängrännor.
- Stuprör är inte anslutet till markledning.

Stuprör som inte är anslutet till markledning kan medföra en ökad fuktbelastning på grundmur/sockel som i sin tur kan leda till fuktrelaterade skador.

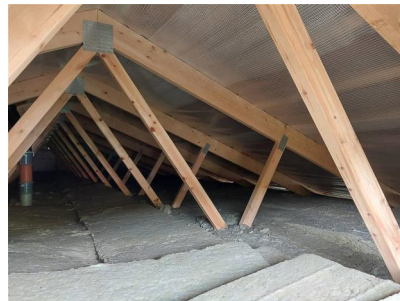
- Vindsutrymmet saknar landgångar.
- Vindsutrymmet ovan farstukvist saknar inspektionsmöjlighet och har inte kunnat kontrollerats.

Vindsutrymmet kunde inte besiktas i sin helhet eftersom landgångar saknas.

Vi rekommenderar en kompletterande besiktning när landgång monterats.

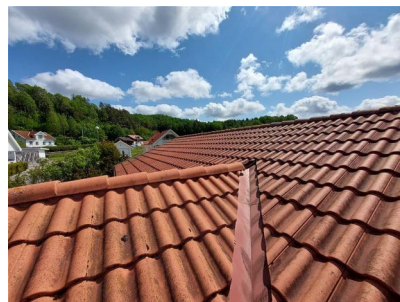
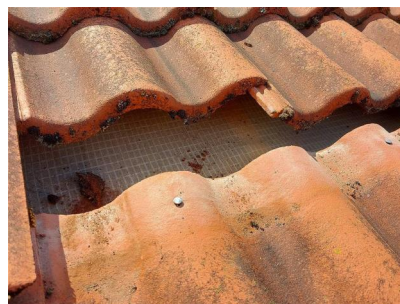
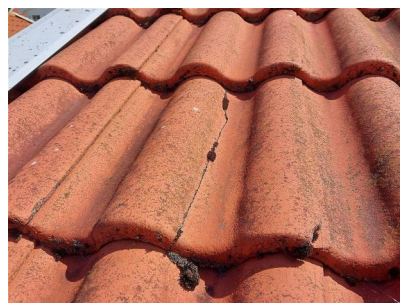
- Underlagstaket består av armerad plastfolie.
- Enstaka takpannor har spruckit.

Eftersom underlagstaket består av plastfolie finns risk vid ogynnsam väderlek att regnvatten/snö tränger in under den yttre takbeläggningen och ner mellan plastöverlapp eller i andra otätheter med läckage på vindsutrymmet som följd.

Byt skadade takpannor och säkerställ kontinuerligt att taktäckningen är hel och ren.

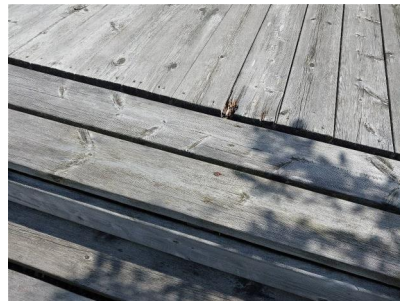
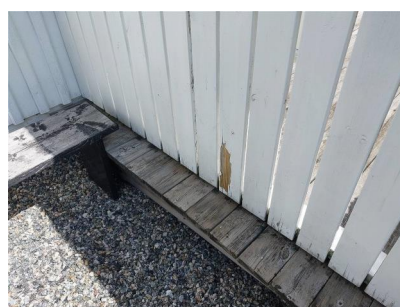
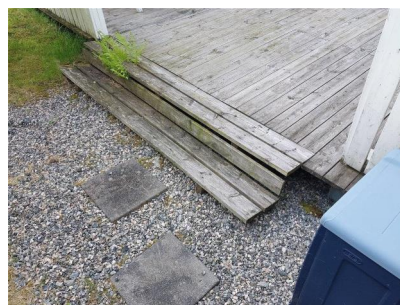
- Rötskador finns i trallbrädor.
- Färgsläpp finns lokalt på räcke.
- Trapp/steg svackar.

Rötskador i altan är ett tecken på bristande fuktskydd och hög fuktpåverkan.

Kontakta snickare för ändamålsenligt underhåll.

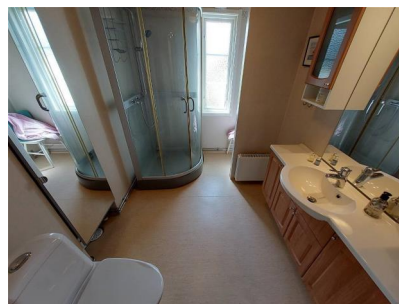
Golvbrunnen är en typgodkänd modell av fabrikat Purus där tätskiktet ser ut att vara korrekt anslutet bakom klämringen. Spillvattenledning ämnad för tvättmaskinen är placerad för nära vägg enligt gällande branschregler.

Väggskarv/svets har vissa otätheter lokalt invid duschplats.

Ovan nämnda kan medföra en ökad risk för fuktskador i omkringliggande konstruktioner.

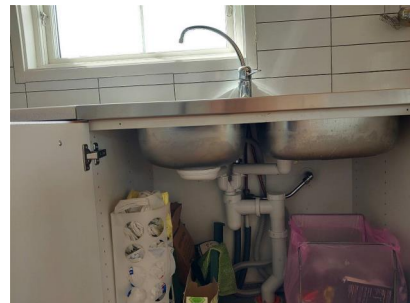
- Blandaren saknar begränsningsradie.
- Avloppsslang till diskmaskinen kan med fördel avlastningsförankras.

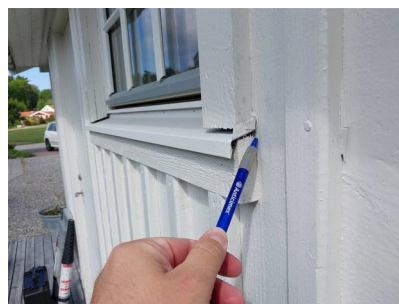
- Fönsterbleck är otäta vid infästningar.

Eftersom fönsterblecken är otäta finns risk att vatten rinner in i väggen vilket i sin tur kan leda till fuktskador i väggkonstruktionen.

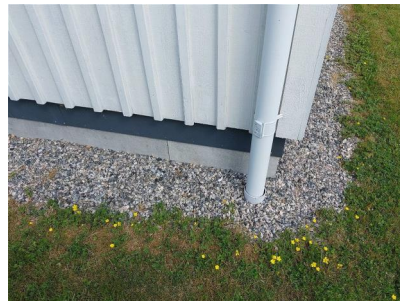
- Lövsilar finns inte.

När det saknas lövsilar så finns det risk att det blir stopp i dagvattenledningen.

För att hindra stopp i dagvattenledningar rekommenderas komplettering av lövsilar.

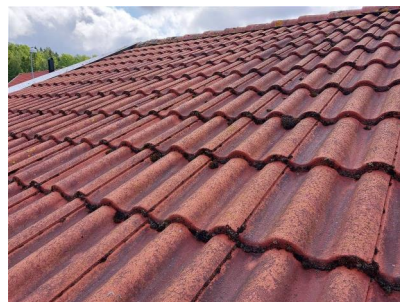
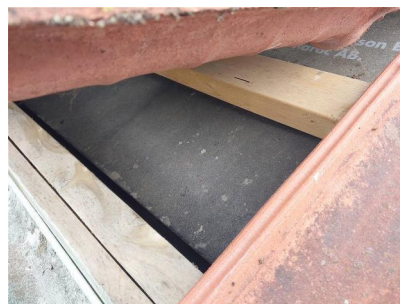
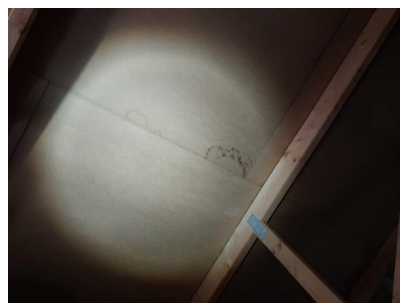
- Takpannor med underlagstak av träfiberskivor där skivorna avslutas ovan sims.
- Viss mosspåväxt finns i pannskarvar.

Med denna konstruktion är det extra viktigt att takpannorna är hela. Eftersom underlagstaket inte har en papp kan regn och snö som tränger in genom otätheter leda till fuktskador i underliggande konstruktion.

Missfärgningar förekommer på underlagstaket, vilket är vanligt förekommande med tanke på takkonstruktionens uppbyggnad.

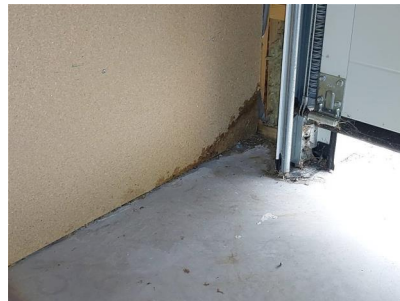
- Äldre missfärgningar noterades lokalt på vägg.

Torrt vid besiktningstillfället.
