Staren 11

Ringsbergsgatan 18

| Uppdragsnummer | G33770 |
| Besiktningsdatum | 2025-06-02 |

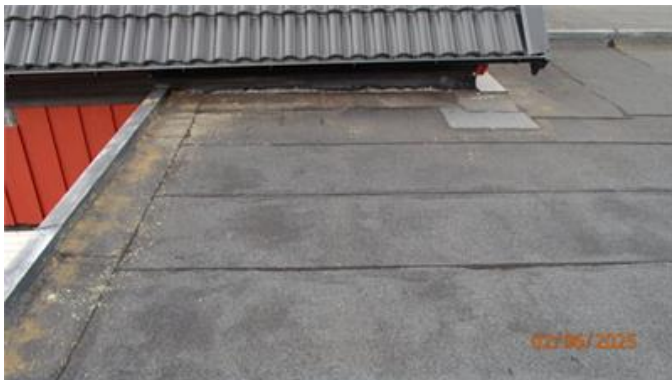
| Besiktningsresultat | | | | | |
|---|---|---|---|---|---|
| Garaget | | | X | | Takpappens tekniska livslängd anses vara passerad och det rekommenderas att fackman avgör åtgärdsbehov. |

Äldre papp på garage taket
