# Besiktningsprotokoll

Anticimex Försäkringsbesiktning i samarbete med Fastighetsbyrån

| Fastighetsadress:<br>Lillebovägen 1 | |

| Besiktningsdatum:<br>2025-05-30 | Protokollnummer:<br>69036905 |

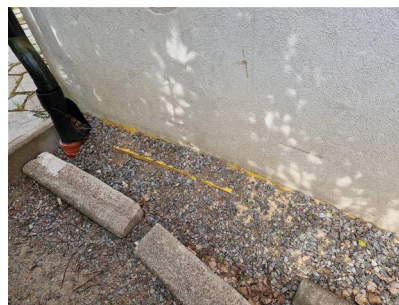
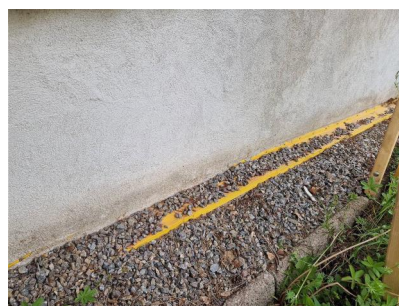
Utvändigt fuktskydd ligger delvis oskyddat ovan mark.

Risk finns att det utvändiga fuktskyddet skadas och funktionen försämras.

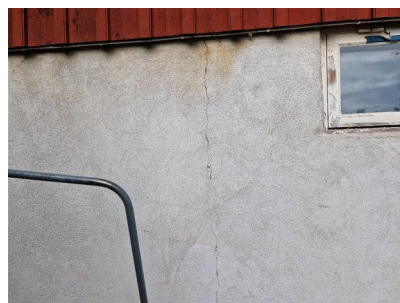
Sprickor finns i sockel.

Detta kan leda till fukt- och frysskador i konstruktionen.

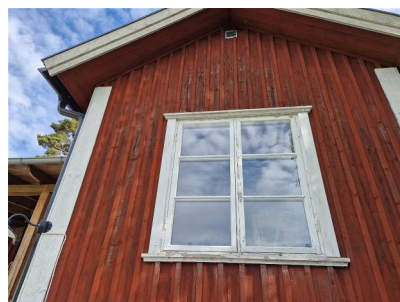
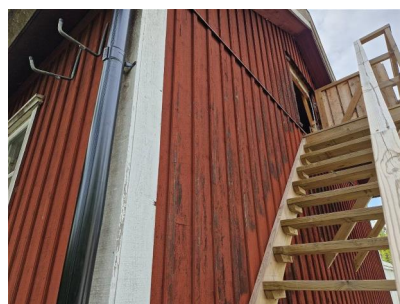
Fasadpanelen är i behov av målning/underhåll.

Fasadbeklädnad och träkonstruktioner där målningsbehov finns riskerar att få fukt- och rötskador på grund av sämre vattenavvisande förmåga. För att öka livslängden på fasadbeklädnaden rekommenderas målning och underhåll.

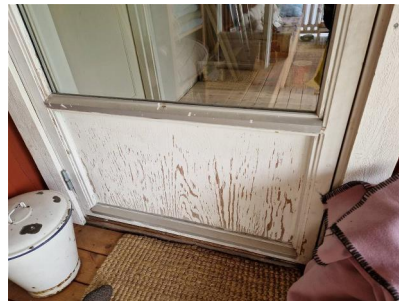
Dörr är i behov av målning/underhåll.

Dörrar där målningsbehov finns riskerar att få fukt- och rötskador på grund av sämre vattenavvisande förmåga.

För att öka livslängden på dörr rekommenderas målning och underhåll.

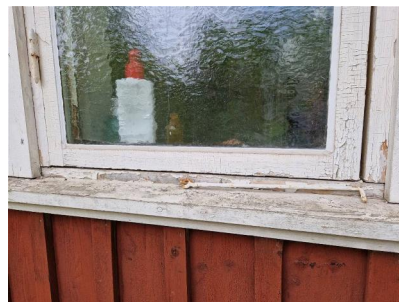
Fönster är i behov av målning/underhåll.

Fönsterbågar och fönsterkarmar där målningsbehov finns riskerar att få fukt- och rötskador på grund av sämre vattenavvisande förmåga.

För att öka livslängden på fönster rekommenderas målning och underhåll.

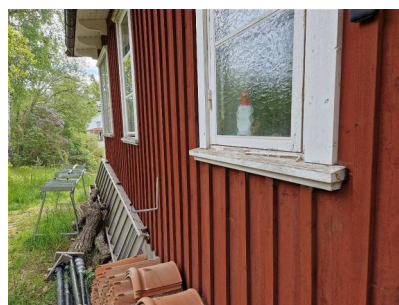
Fönsterbleck saknas på fönster.

Avsaknad av fönsterbleck medför en ökad risk för att vatten kan rinna in och orsaka fuktrelaterade skador i omkringliggande konstruktioner.

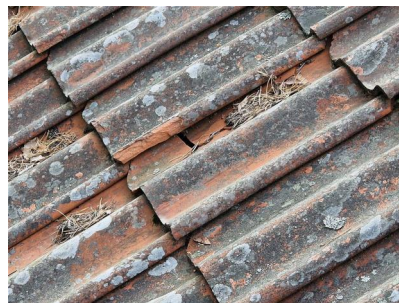
Ett par takpannor är skadade.  
Nockpannor ligger löst och nockband saknas.

Då det förekommer skadade/spruckna takpannor och nockpannor som sitter löst finns det risk för fuktskador på underliggande konstruktioner.

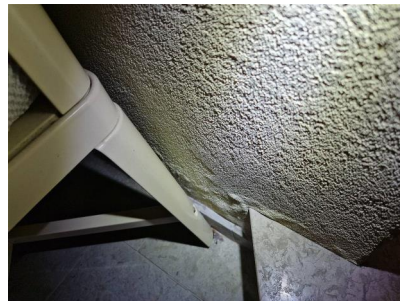
Färgblåsor finns på vägg.
