# Besiktningsprotokoll

Anticimex Försäkringsbesiktning i samarbete med Fastighetsbyrån

| Fastighetsadress:<br>Vibäcksvägen 17 | |

| Besiktningsdatum:<br>2025-06-02 | Protokollnummer:<br>69007676 |

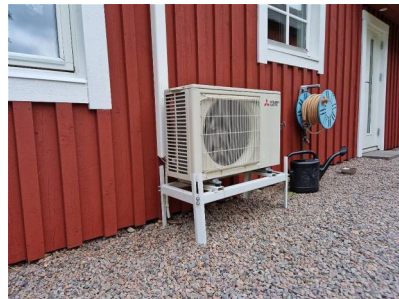
Kondensvatten från luftvärmepumpens utedel leds inte bort från husgrunden.

Detta medför ökad risk för att vatten tränger in i anslutande konstruktioner, vilket i sin tur kan leda till fuktrelaterade skador. Observera att besiktning av byggnadens värmesystem eller värmepumpen inte har ingått i uppdraget.

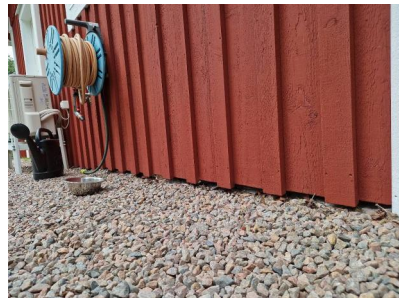
Torrspickor och färgsläpp förekommer på fasadpanelen som bitvis är för nära marken. Altandäcket ligger högt mot fasaden.

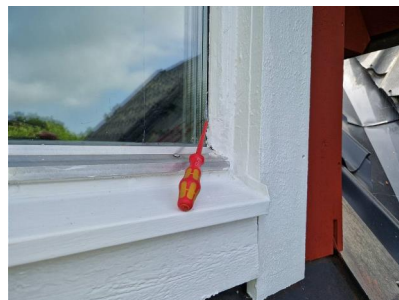
Rötskador noterades i fönsterkarmen till sovrum 1 på övre plan åt väster.

Rötskadorna kan bero på olika saker, exempelvis bristfälligt underhåll, bakfall på fönsterbleck, målning, skruvar och beslag etc.

Vi rekommenderar att kontakt tas med fackman för vidare kontroll och bedömning av lämpliga åtgärder.

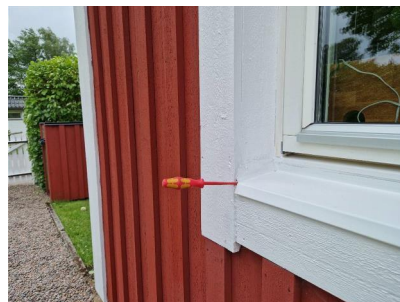
Det förekommer fönsterbleck som är otäta vid infästningarna och som inte sticker tillräckligt långt ut från fasaden.

Bristerna medför en ökad risk för att vatten kan tränga in och orsaka fuktrelaterade skador i omkringliggande konstruktioner som möjlig följd.

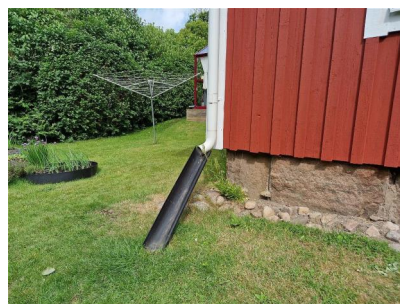
Ett av stuprören åt söder är inte anslutet till markledningen.

Stuprör som inte är anslutet till markledning kan medföra en ökad fuktbelastning på grundmur/sockel som i sin tur kan leda till fuktrelaterade skador.

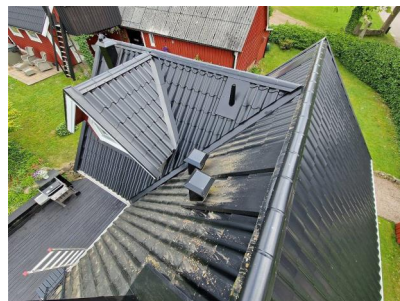
Taket har besiktigats från marken, stege rest mot takfoten samt från den fasta takstegen.

Inget att notera.

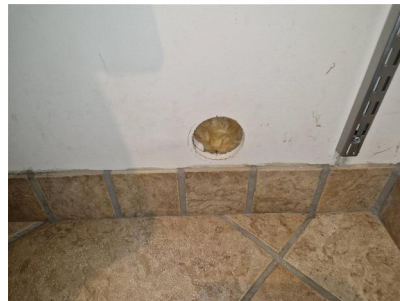
Ett provhål frästes upp i ytterväggen till entréhallen åt norr. Ingen avvikande lukt upplevdes från provhålet. Konstruktionen består inifrån sett av gipsskiva och en isolerad träregelstomme. Ytterväggssyllen är av obehandlat virke. Det går ej att avgöra om syllen vilar på en underliggande fuktspärr. Vid fuktkvotsmätning i syllen uppmättes fuktkvoten till 13-14 %.

Det finns risk för mikrobiell tillväxt om den relativa fuktigheten (RF) i luften är över 75 %, vilket i gran- och furuvirke motsvarar en fuktkvot (FK) på ca 17 %.

Väggssyllar riskerar att drabbas av fuktskador på grund av naturlig fuktpåverkan. Detta i sin tur kan leda till mikrobiella skador (angrepp av mikroorganismer) som kan resultera i att mikrobiell lukt sprids till boendemiljön. Om väggssyllarna är rötskyddsbehandlade kan även en kemisk lukt förekomma.

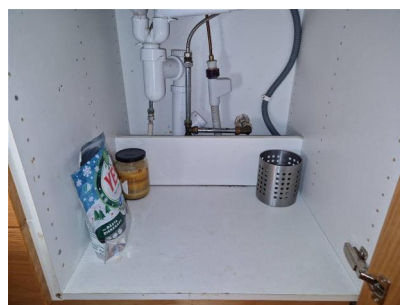
Fuktskydd saknas i diskbänksskåpet.

Utan fuktskydd är det svårt att upptäcka läckage. Vatten kan då tränga in i omkringliggande konstruktioner och orsaka fuktskador.

Vid fuktindikering mot golvytan framför diskbänksskåpet samt vitvaror kunde inga förhöjda fuktindikationer påvisas.

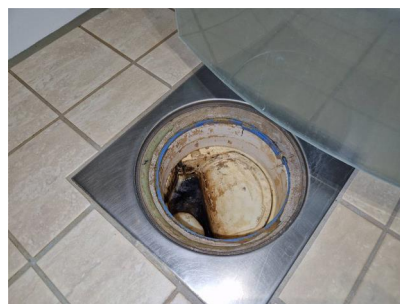
- Golvbrunnen är inte utbytt i samband med renovering.

Risk finns att det nya tätskiktet inte har kunnat anslutas till golvbrunnen på ett riktigt sätt, vilket kan leda till fuktskador i omkringliggande konstruktioner.

Vid fuktindikering i utrymmet noterades inga förhöjda fuktindikationer.

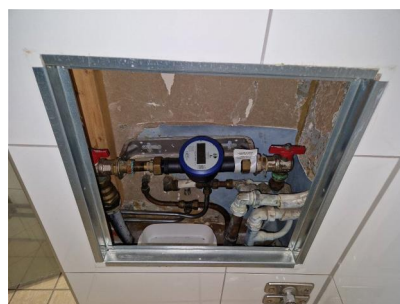
- Rörlits saknar vattentät botten.

En rörlits ska ha en vattentät botten och vara försedd med skvallerrör. När det saknas ökar risken för att ett läckage inte upptäcks i tid. Det kan leda till fuktskador i omkringliggande konstruktioner.

Vid fuktindikering i utrymmet noterades inga förhöjda fuktindikationer.

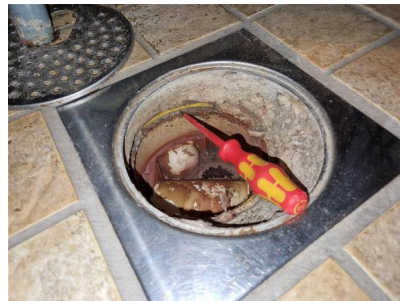
Brunnsmanschetten sticker ut under klämringen till golvbrunnarna som ej är utbytta vid renoveringen.

Bristerna medför en ökad risk för att vatten kan tränga in i omkringliggande konstruktioner och orsaka fuktrelaterade skador som möjlig följd.

Vid fuktindikering i utrymmet noterades inga förhöjda fuktindikationer.
