# Besiktningsprotokoll

Anticimex Försäkringsbesiktning i samarbete med Fastighetsbyrån

| Fastighetsadress:<br>Storholmsvägen 192 | |

| Besiktningsdatum:<br>2025-06-04 | Protokollnummer:<br>68972387 |

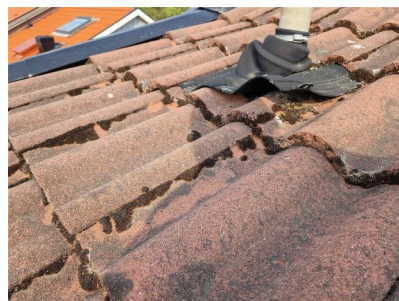
Yttertaket är äldre.  
Gummitätning runt genomföringar sitter knöligt och glipar.  
Mosspåväxt finns på takpannor.

Takpannor, plåtdetaljer och underlagspapp har enligt vår bedömning en begränsad livslängd. Eftersom husets taktäckning är äldre har det ett minskat motstånd mot vatteninträngning. Detta i sin tur kan leda till fuktskador på träläkt och vidare ner i underliggande konstruktioner.

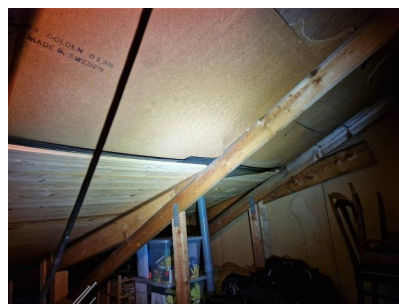
Underlagstaket består delvis av träfiberskivor.

Eftersom underlagstaket består av träfiberskivor utan yttre täckning av papp under takbeklädningen, finns risk vid ogynnsam väderlek att regnvatten/snö tränger in i skivskarvar med läckage på vindsutrymmet som följd. Med tiden kan även träfiberskivorna drabbas av fuktskador.

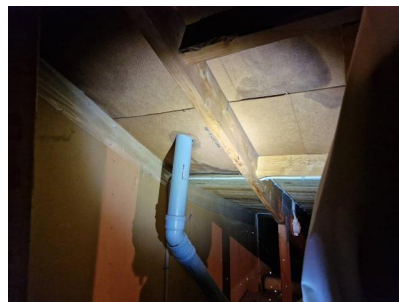
Mindre fuktfläckar noterades på underlagstak.

Detta är vanligt förekommande (normalt) med tanke på att underlagstaket består av träfiberskivor. Se även under tak gällande ålder och genomföringar.

Vid kontroll av vinden uppmättes fuktvärden under kritisk fuktnivå för mikrobiell tillväxt och en normal lukt upplevdes.

Fuktkvoten i underlagstak/takbjälkar uppmättes till 8%.

Risk för mikrobiell tillväxt föreligger om den relativa fuktigheten (RF) i den omgivande luften är över 75 % vilket i furuvirke motsvarar en fuktkvot (FK) på 17 %.

Hålls under uppsikt.
