# Besiktningsprotokoll

Anticimex Försäkringsbesiktning i samarbete med Fastighetsbyrån

| Fastighetsadress:<br>Hasselkullegatan 10 | |

| Besiktningsdatum:<br>2025-05-05 | Protokollnummer:<br>68978623 |

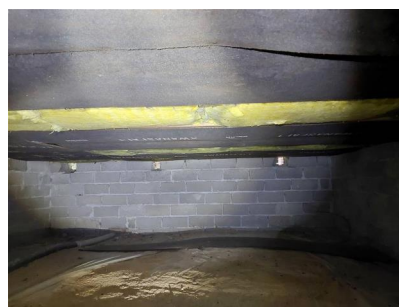
- Några blindbottenskivor har rasat ned.
- Organiskt material (brädor) förekommer på markytan. Sådant bör rensas ut.

En krypgrund är en s.k. riskkonstruktion då den delar av året riskerar att utsättas för fuktnivåer som kan leda till mikrobiell tillväxt i utrymmet, vilket i sin tur kan innebära fuktrelaterade skador. Fuktpåverkan och eventuella träskyddskemikalier i grunden kan medföra avvikande lukt i boendemiljön.

Tillväxt av mikroorganismer kan ske vid en relativ luftfuktighet (RF) om 75 % vilket motsvarar fuktkvoten (FK) 17 % i trämaterial. FK uppmättes till 10-11 %.

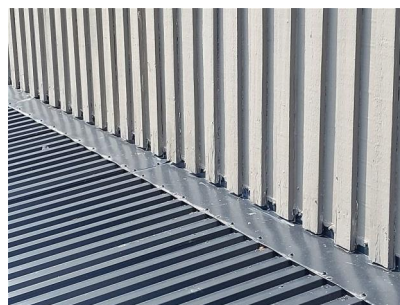
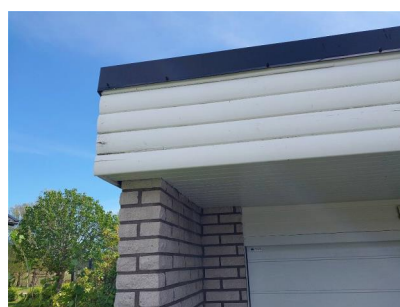
- Träpanel med underhållsbehov och eventuellt lokala rötskador noterades.
- Växtlighet mot fasaden förekommer vilket bör undvikas.

Underhållsbehov innebär risk för rötskador.

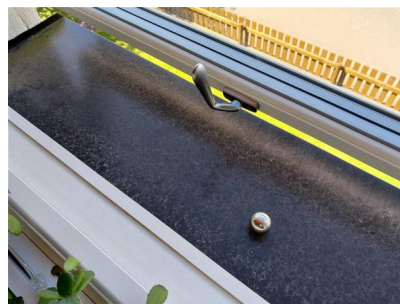
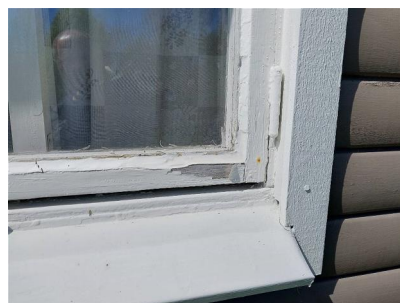
- Bakfall på plåtbleck noterades vid ett gavelfönster i övre plan (mot gatan).
- Garagefönstren har underhållsbehov.
- Förrådsdörrens tröskelbleck sluter inte tätt.

Bristerna innebär risk för fuktrelaterade skador.

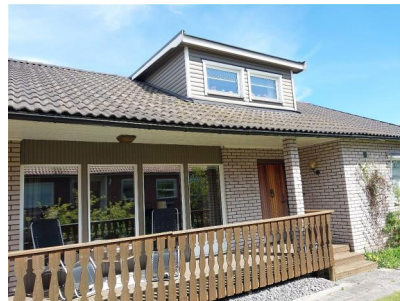
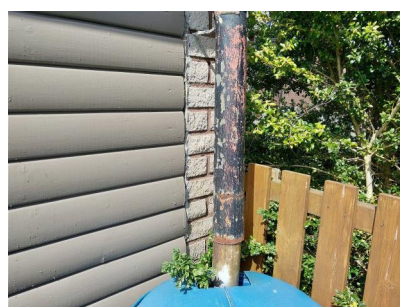
- Hängrännan på entrésidan svackar ned på mitten och behöver justeras.
- Hängrännor och stuprör finns ej på takkuporna.
- Den vidbyggda husdelens hängränna och stuprör är äldre. Rostangrepp finns.

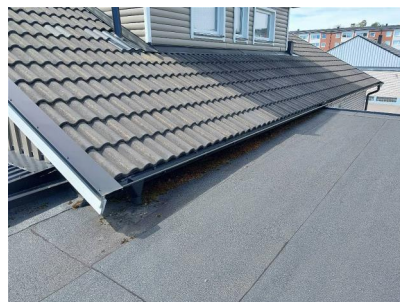
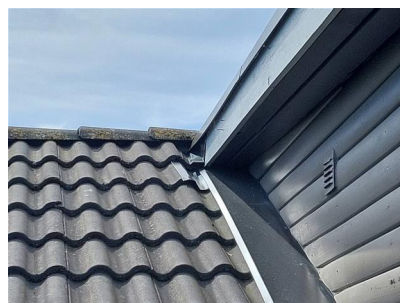
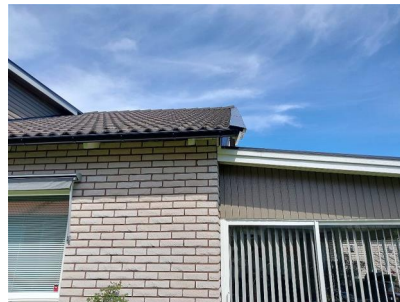
- Mosspåväxt förekommer lokalt på papptaket.
- Takpanna som ligger ur läge noterades där pannorna ansluter mot takkupan.
- Vindskivor som börjar bli dåliga i ändarna förekommer. En vindskiva på sydöstra gaveln har släppt och vridit sig utåt.

Risk för fuktrelaterade skador i angränsande konstruktioner.

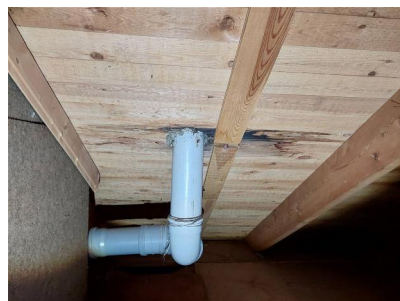
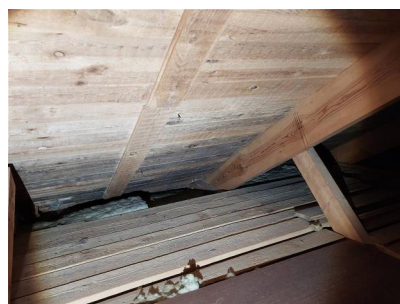
- Fuktanvisningar noterades vid avluftarens genomföring i yttertaket samt direkt innanför luckan till sidovindsutrymmet mot nordväst.
- Mikrobiell påväxt (konvektionspåverkan) på underlagstaket förekommer ute vid takfoten.

Eftersom det vid ett enstaka besiktningsstillfälle inte går att avgöra om missfärgningar/fuktanvisningar är aktiva eller ej bör sådana hållas under bevakning över tid. Ökar omfattningen måste detta undersökas och åtgärdas. Det kan även finnas följdskador som framkommer först vid kontroll/friläggning.

Mikrobiell påväxt på underlagstaket indikerar att det underliggande boutrymmet har eller har haft bristfällig allmänventilation. Inomhusproducerad fukt når då det kallare vindsutrymmet vilket leder till denna effekt. Lämpligt är att förbättra bostadsutrymmets allmänventilation och säkerställa att vindsbjälklaget är tätt. Se även bifogat faktablad "Vind-Oppvärmrt utrymme".

Fuktkvoten i underlagstaket uppmättes till 8-10 % vilket är normalt för årstiden och under gränsvärde (17 %) för tillväxt av mikroorganismer.

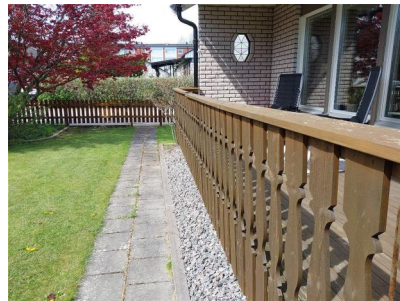
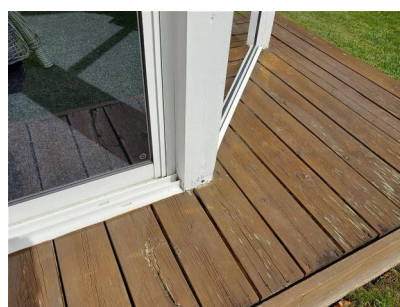
- Torrsprickor och brädor som vridit sig noterades.
- Altanräcket utanför entrédörren är rangligt.
- Rötskada noterades nedtill i en av uterummet stolpar.

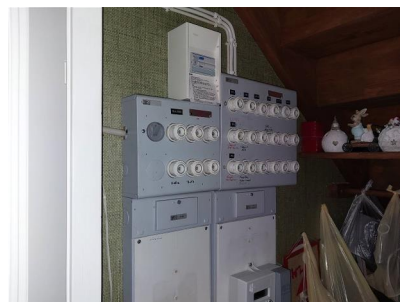
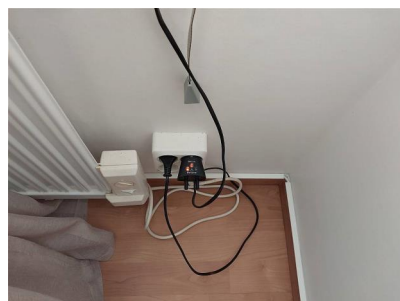
- I sovrum 1 i entréplanet noterades både jordade och ojordade eluttag. Enligt Elsäkerhetsverket ska alla eluttag vara av samma utförande i ett rum.
- I garaget finns en skadad strömbrytare.

Anlita behörig elektriker för kontroll och åtgärd.

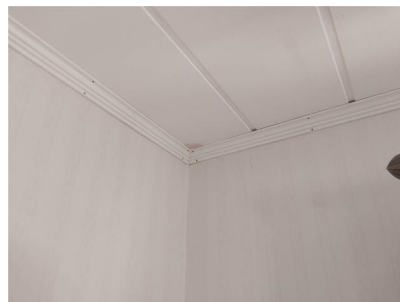
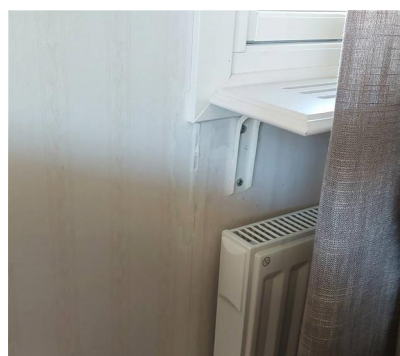
- Mindre fuktanvisningar finns på två ställen, dels i tak/väggvinkel och dels under ett gavelfönster. Dessa har uppkommit tidigare och är sannolikt åtgärdade. Det är dock en bra idé att hålla dem under uppsikt över tid. Om något tilltar behöver det undersökas vidare.

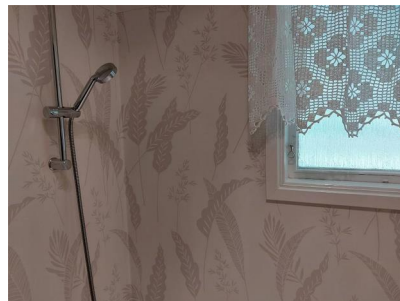
- Fönstret är placerat i ett utsatt läge nära duschen vilket innebär risk för fuktskador vid vattenbegjutning.

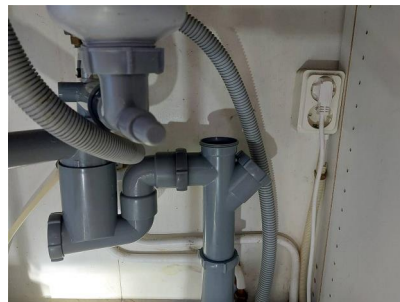
- Diskmaskinens avloppsslang är inte avlastningsförankrad och riskerar därav att släppa från sitt fäste.

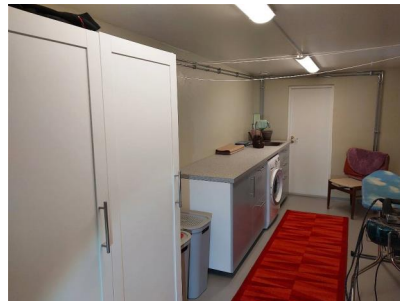
- Mekanisk frånluftventilation saknas.

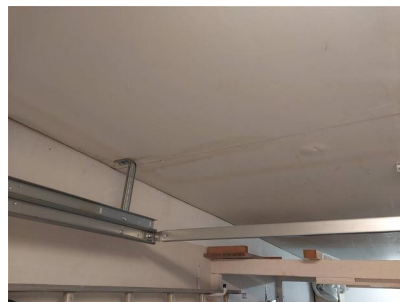
- Fuktanvisningar finns på innertaket och i tak/väggvinkeln.

Eftersom det vid ett enstaka besiktningsstillfälle inte går att avgöra om missfärgningar/fuktanvisningar är aktiva eller ej bör sådana hållas under bevakning över tid. Ökar omfattningen måste detta undersökas och åtgärdas. Det kan även finnas bakomliggande skador som framkommer först vid friläggning.

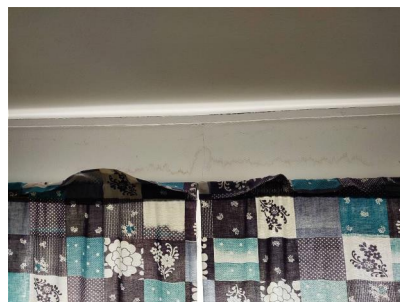
- Fuktanvisningar finns ovan ett fönster.

Eftersom det vid ett enstaka besiktningsstillfälle inte går att avgöra om missfärgningar/fuktanvisningar är aktiva eller ej bör sådana hållas under bevakning över tid. Ökar omfattningen måste detta undersökas och åtgärdas. Det kan även finnas bakomliggande skador som framkommer först vid friläggning.
