# Besiktningsprotokoll

Anticimex Försäkringsbesiktning i samarbete med Fastighetsbyrån

| Fastighetsadress:<br>Fregattvägen 6 | |

| Besiktningsdatum:<br>2025-05-27 | Protokollnummer:<br>69042852 |

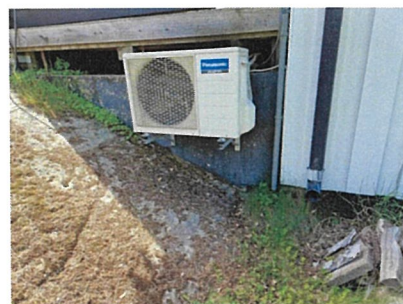
Marken lutar mot huset.

Detta innebär en ökad fuktbelastning mot grunden vilket i sin tur kan orsaka fuktskador i huset.

Kondensvatten från luftvärmepumpens utedel leds inte bort från husgrunden.

Detta medför ökad risk för att vatten tränger in i anslutande konstruktioner, vilket i sin tur kan leda till fuktrelaterade skador. Observera att besiktning av byggnadens värmesystem eller värmepumpen inte har ingått i uppdraget.

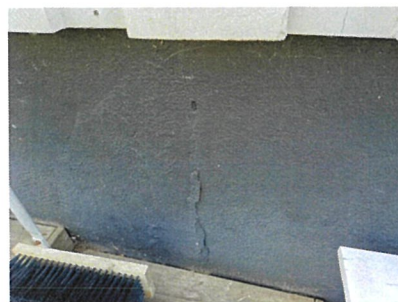
Sprickor finns i sockel.

Dessa bedöms inte ha lett till bakomliggande skador.

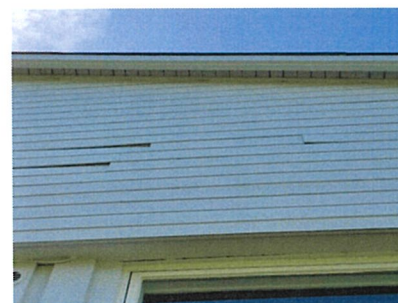
Fasadpanel på gavel skevar.

Otättheterna medför en ökad risk för att fukt tränger in bakom fasaden vilket i sin tur kan orsaka fuktskador.

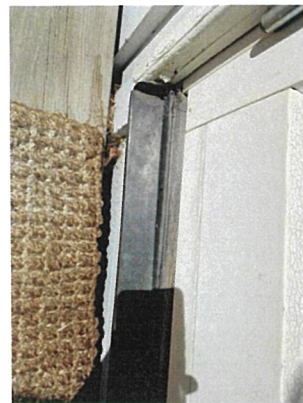
Tröskelbleck altandörr är otäta vid infästningar och sitter löst.

Eftersom tröskelblecken är otäta finns risk att vatten rinner in i väggen vilket i sin tur kan leda till fuktskador i väggkonstruktionen.

Åtgärdat

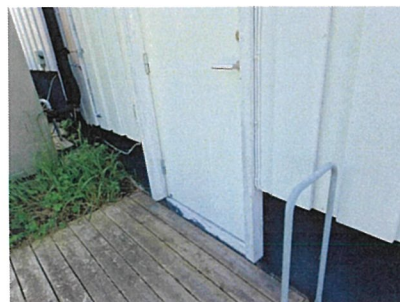
Tröskelbleck saknas under dörr till groventré

Avsaknad av tröskelbleck medför att det finns risk för att vatten kan rinna in och orsaka fuktskador på tröskel och/eller i kringliggande vägg och bjälklag.

o  
Åtgärdat

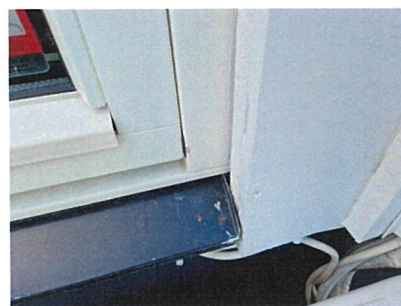
Fönsterbleck är otäta vid infästningar.

Eftersom fönsterblecken är otäta finns risk att vatten rinner in i väggen vilket i sin tur kan leda till fuktskador i väggkonstruktionen.

Åtgärdat

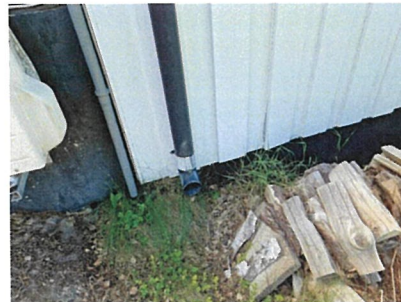
Stuprör avslutas nära husliv.

Stuprör som avslutas intill husliv (ovan mark) kan medföra en ökad fuktbelastning på grundmur/sockel med fuktrelaterade skador som följd.

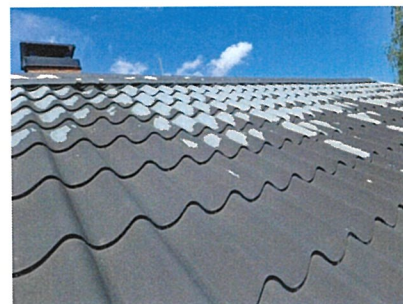
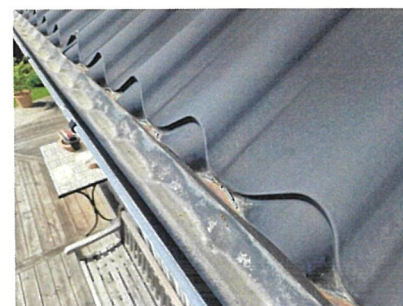
Yttertaket är äldre.

Skruvadplåt, plåtdetaljer och underlagspapp har enligt vår bedömning en begränsad livslängd. Eftersom husets taktäckning är äldre har det ett minskat motstånd mot vatteninträngning. Detta i sin tur kan leda till fuktskador på träläkt och vidare ner i underliggande konstruktioner.

Inga tecken på nedsatt funktion noterades på vind.

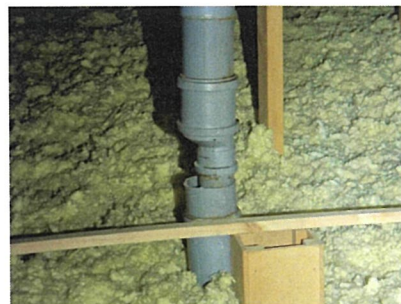
Avluftning har otätheter inne på vinden.

När avluftningen avslutas på vinden så finns det en risk att fuktig luft strömma in i vindsutrymmet med fukt- och lukterelaterade skador som möjlig följd.

Tätning rekommenderas.

Åtgärdat

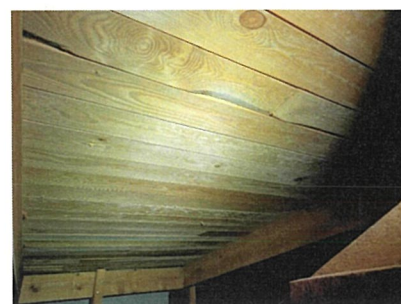
Mindre mängd mikrobiell påväxt finns på underlagstaket. Vinden har tilläggsisolerats.

På vinden uppmättes fuktvärden under kritisk fuktnivå för mikrobiell tillväxt och en normal lukt upplevdes.

Fuktkvoten i underlagstak/takbjälkar uppmättes till 8 %.

Det finns risk för mikrobiell tillväxt om den relativa fuktigheten (RF) i den omgivande luften är över 75 %. I furuvirke motsvarar det en fuktkvot (FK) på 17 %.

Eftersom det är en mindre mängd mikrobiell påväxt rekommenderas det att vinden hålls under uppsikt för att se om påväxten ökar. Det är rekommenderat att kontrollera vinden minst två gånger om året. Om påväxten blir större rekommenderas det att ni kontaktar Anticimex för utredning av orsak samt förslag på åtgärd.

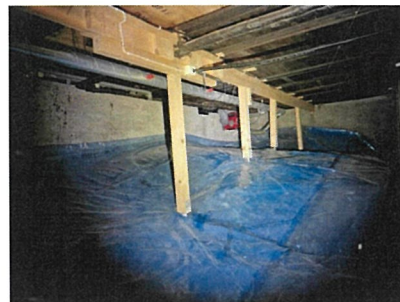
Krypgrund med installerad avfuktare.

Vid kontroll av konstruktionen i krypgrund uppmättes fuktvärden under kritisk fuktnivå för mikrobiell tillväxt och normal lukt upplevdes.

Fuktkvoten uppmättes till 12%.

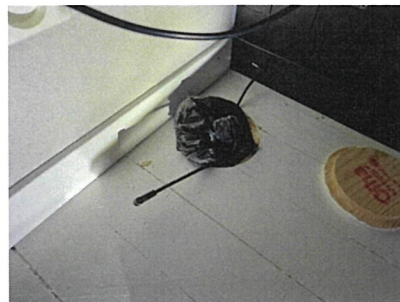
Kontroll av golvkonstruktion utförd via provhål borrarat i golv.

Vid kontroll av golvkonstruktion uppmättes fuktvärden under kritisk nivå för mikrobiell tillväxt dock kunde en svag mikrobiell lukt kännas i provhåll borrat i vardagsrum.

Grundläggningen består av en betongplatta på mark utan underliggande isolering och med ett uppreglat isolerat golv dikt an betongen. Denna konstruktion får ofta skador på grund av naturlig fuktvandring.

Fuktkvoten uppmättes till 14 % och den relativa fuktigheten till 60 %.

Vi rekommenderar en fördjupad undersökning för att bedöma orsak och omfattning.

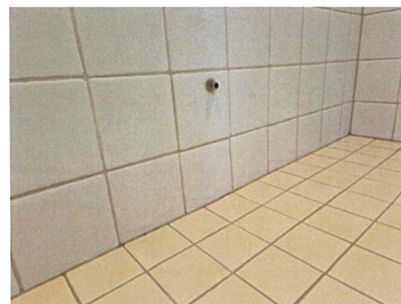
Våttutrymmet har äldre yt-/tätskikt.  
Rör genomföring finns i vägg i plats för dusch.  
Sprickor finns i nederkant kakel.  
Golvbrunn vid tvättmaskin ligger för nära vägg.

Eftersom funktionen, som innebär att ytskiktet/tätskiktet ska vara vattentätt, kan vara nedsatt finns en ökad risk att vatten tränger igenom ytskiktet/tätskiktet med vattenskador i omkringliggande konstruktioner som följd.
