# Besiktningensprotokoll

UTLÅTANDE - UPPLYSNINGAR - FOTODOKUMENTATION

| Typ av besiktning | Statusbesiktning - avflyttningskontroll | |
| Besiktningsobjektets adress | Albatrossvägen , 13366 Vendelsö | |

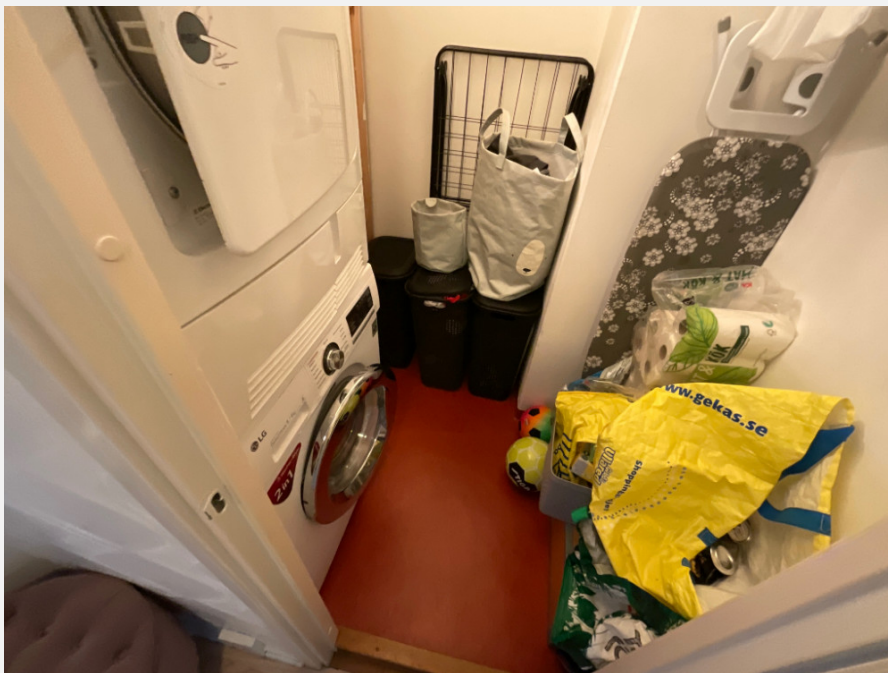
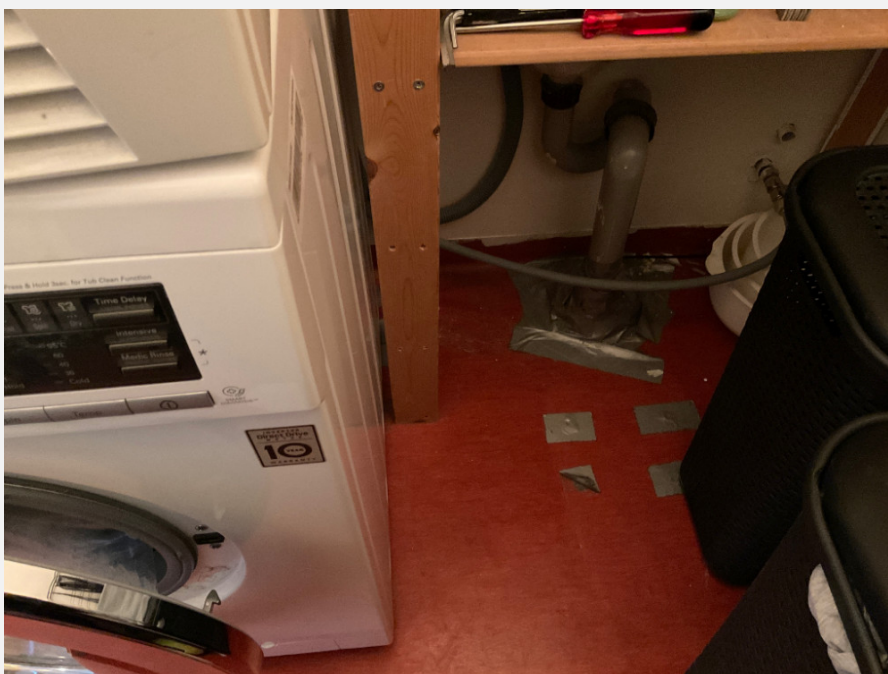
| # | Kategori | Beskrivning |
|---|---|---|
| E1 | Tvättmaskin | Tvättmaskin installerad i utrymme utan golvbrunn. Vattenlås / spillvattenledningar bristfällig |

E1 Tvättmaskin - Tvättmaskin installerad i utrymme utan golvbrunn. Vattenlås / spillvattenledningar bristfällig

Tvättmaskin placerad i utrymme utan golvbrunn. Tvättmaskin behöver flyttas till våtrum alternativt tas bort.

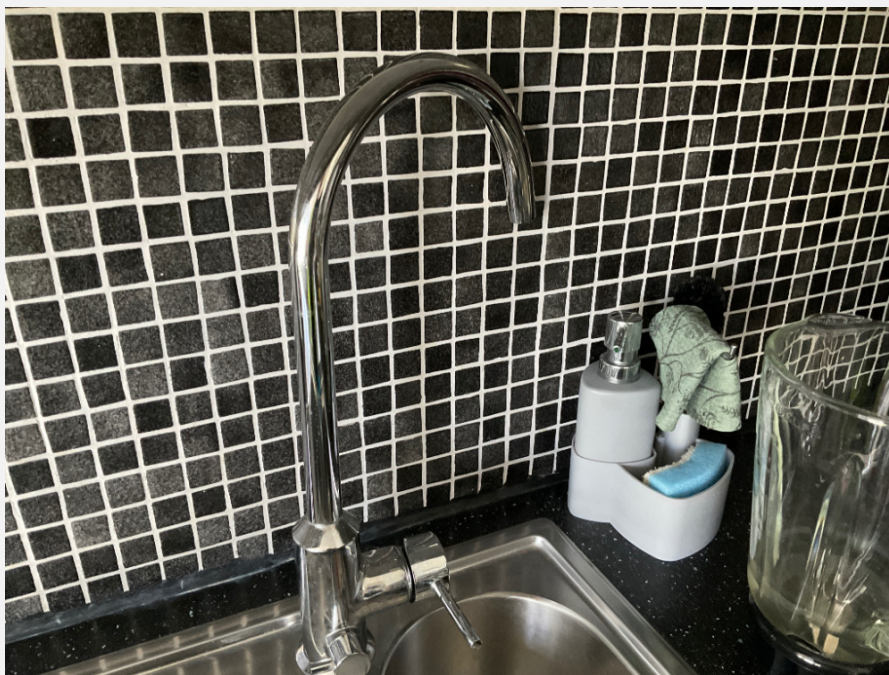
| # | Kategori | Beskrivning |
|---|---|---|
| E2 | Övrigt | Bruksrester, fogfilm, silikonrester förekommer allmänt |

E2 Övrigt - Bruksrester, fogfilm, silikonrester förekommer allmänt

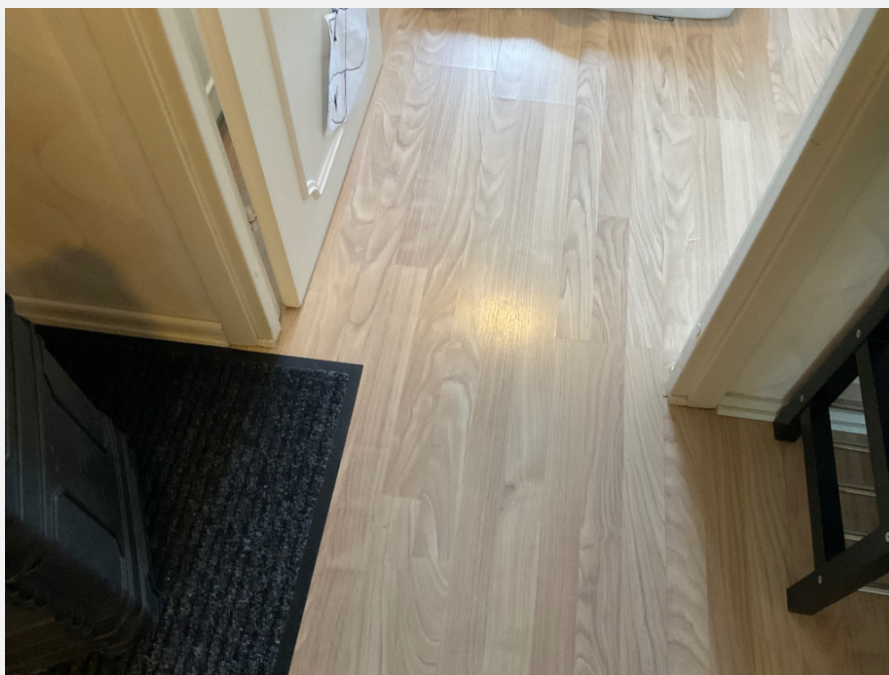
| # | Kategori | Beskrivning |
|---|---|---|
| U1 | Övrigt | Golv sviktat mellan hall/sovrums |

U1 Övrigt - Golv sviktar mellan hall/sovrums

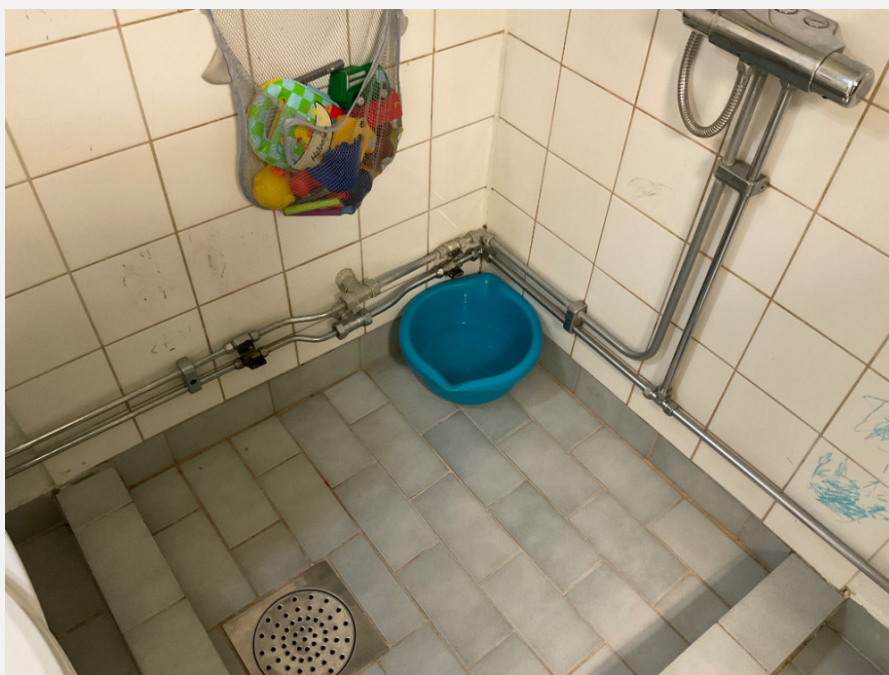
| # | Kategori | Beskrivning |
|---|---|---|
| U2 | Övrigt | Genomföringar i plats för dusch |

U2 Övrigt - Genomföringar i plats för dusch

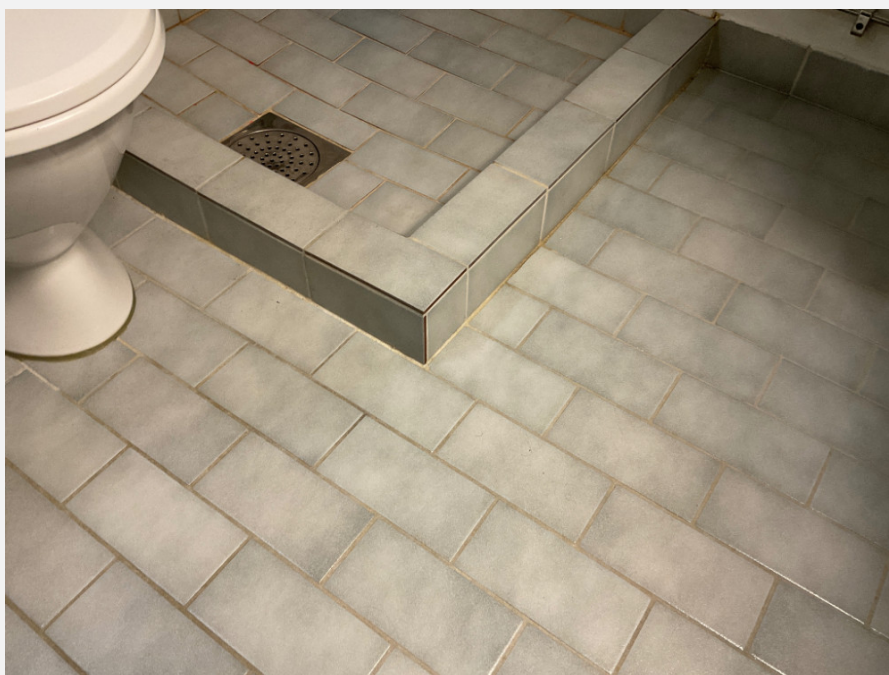
| # | Kategori | Beskrivning |
|---|---|---|
| U3 | Övrigt | Upphöjd klack hindrar avrinning ned mot golvbrunn på utläckande vatten utanför duschen |

U3 Övrigt - Upphöjd klack hindrar avrinning ned mot golvbrunn på utläckande vatten utanför duschen

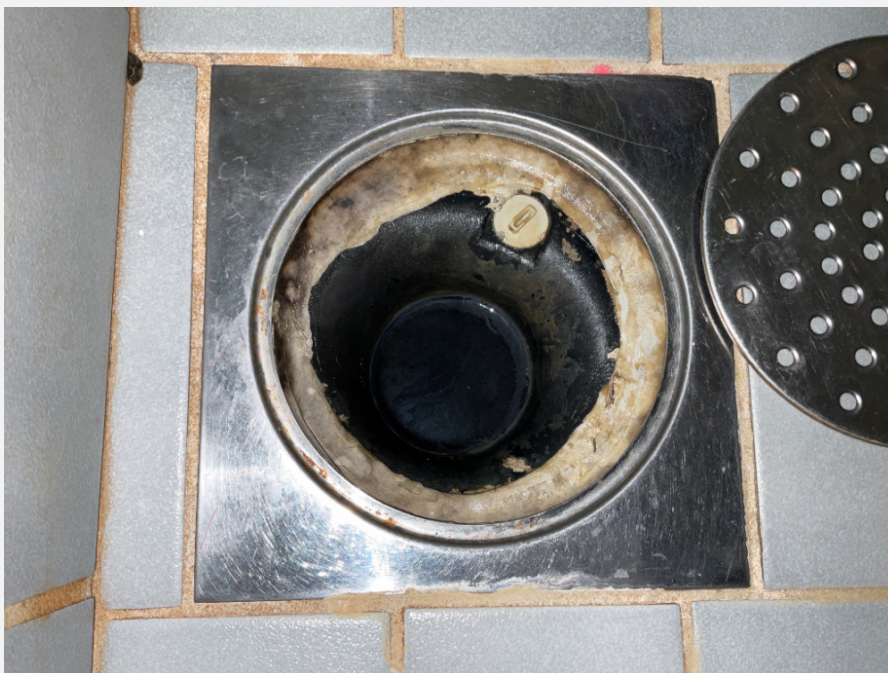
| # | Kategori | Beskrivning |
|---|---|---|
| U4 | Övrigt | Äldre golvbrunn, keramik förmodligen monterad ovanpå plastmatta |

U4 Övrigt - Äldre golvbrunn, keramik förmodligen monterad ovanpå plastmatta

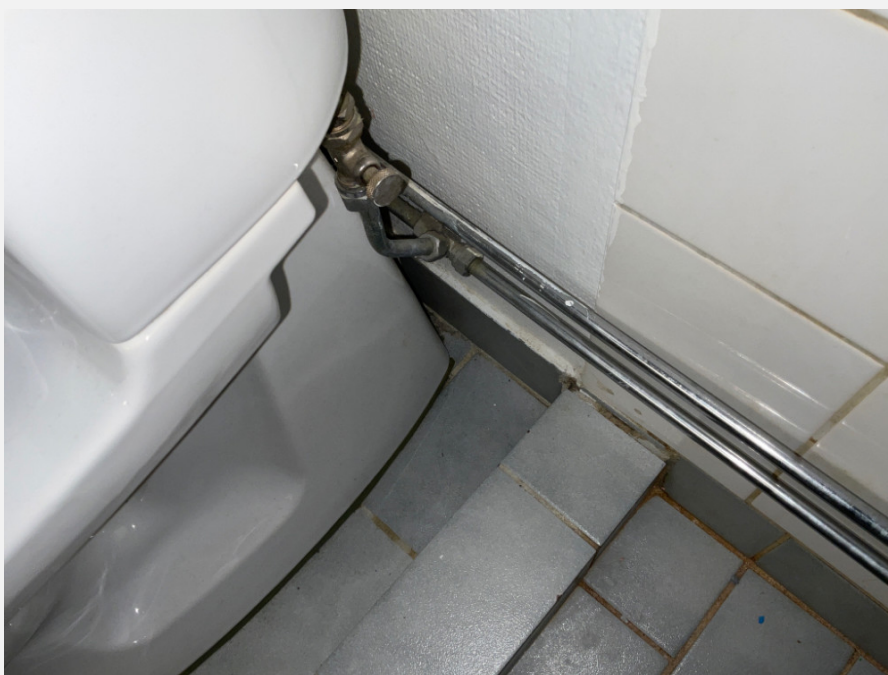
| # | Kategori | Beskrivning |
|---|---|---|
| U5 | Övrigt | Avsättning wc placerad för nära vägg |

U5 Övrigt - Avsättning wc placerad för nära vägg

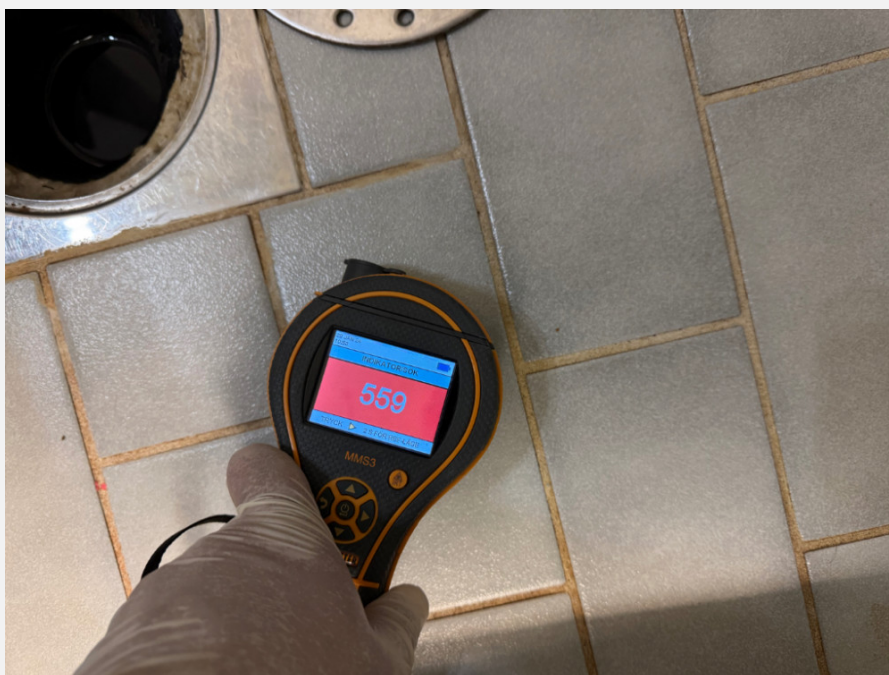
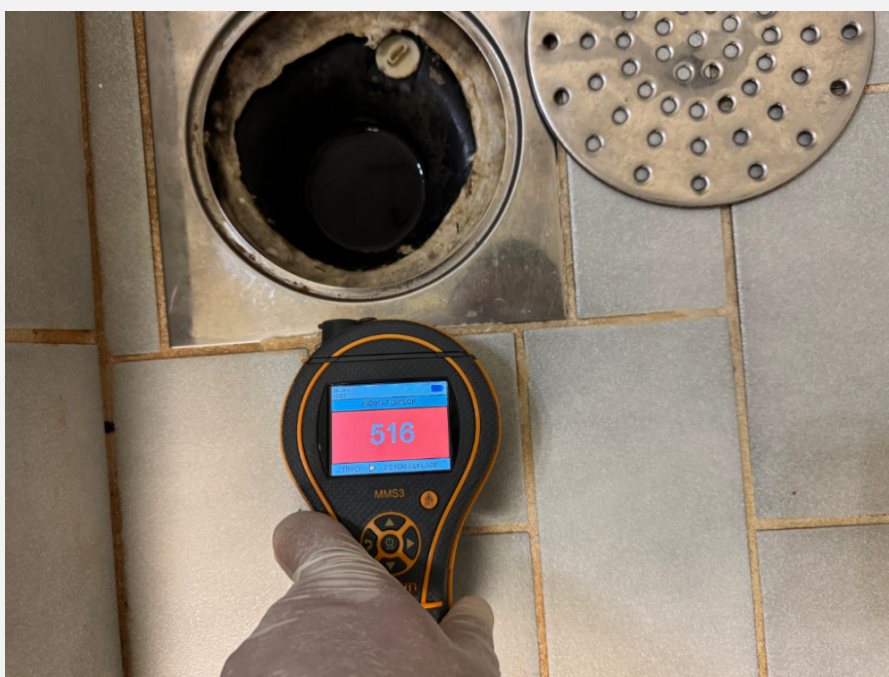
| # | Kategori | Beskrivning |
|---|---|---|
| U6 | Övrigt | Kraftigt förhöjda fuktvärden på golv i plats för dusch. Antingen väldigt hög vattenbelastning och användning alternativt pågående vattenskada med anledning av bristfällig anslutning vid golvbrunn., Bör vara under uppsikt |

U6 Övrigt - Kraftigt förhöjda fuktvärden på golv i plats för dusch. Antingen väldigt hög vattenbelastning och användning alternativt pågående vattenskada med anledning av bristfällig anslutning vid golvbrunn., Bör vara under uppsikt

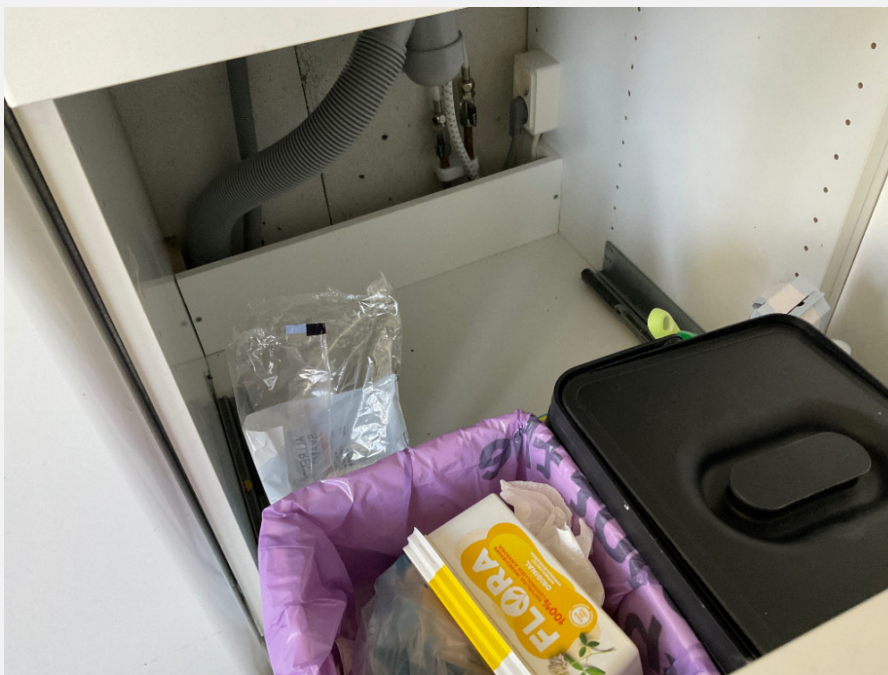
| # | Kategori | Beskrivning |
|---|---|---|
| U7 | Övrigt | Läckageskydd diskbänkskåp saknas |

U7 Övrigt - Läckageskydd diskbänkskåp saknas

**Kök** - Idag sker flest vattenskadorna i kök, därmed är det viktigt att förebygga skador i köket genom att en del viktiga åtgärder. Diskbänksskåpet måste förses med vattentät botten så att utläckande vatten enkelt kan upptäckas och inte tränga in i bakomliggande konstruktion samt att ledningarna ansluts korrekt enligt tillverkarens anvisningar. Svänggradien på köksblandaren ska begränsas så att utströmmande vatten inte hamnar utanför diskhon. Diskmaskin samt kyl/frys ska förses med vattentät botten. Diskmaskin ska ha en synlig och lätt åtkomlig manöveranordning (diskmaskinsavstängning) som är monterad ovan bänk.
