Grävaren 3

Folkparksvägen 4

| Uppdragsnummer | A33115 |
| Besiktningsdatum | 2025-06-03 |

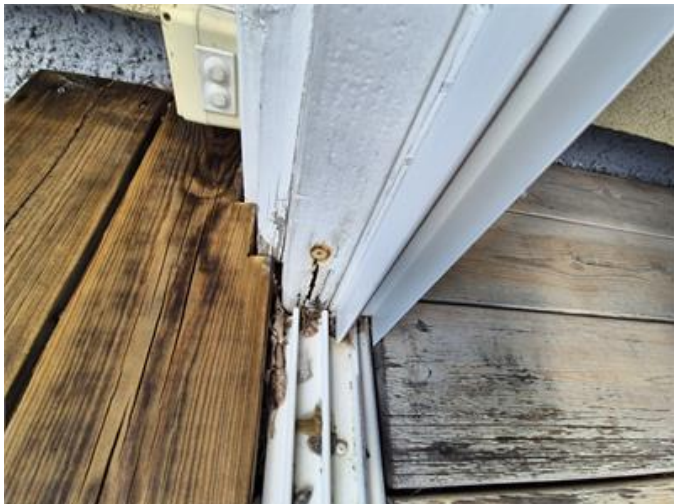
| Besiktningsresultat | | | | | |
|---|---|---|---|---|---|
| Uterum | | X | | | Mindre rötskada noterades vid uterummet, se bild. |

Bild på mindre rötskada vid uterummet.
