**Fastighetsuppgifter**

Håltet 1:7

| Uppdragsnummer | O28181 |
| Besiktningsdatum | 2025-06-04 |

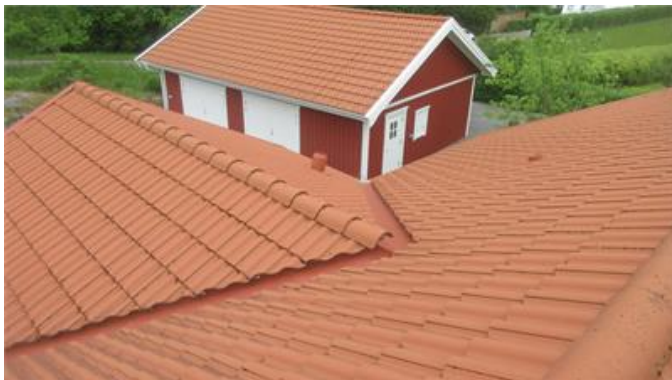
| Besiktningsresultat | | | | | |
|---|---|---|---|---|---|
| Yttertak | X | | | | Inget att notera. |

Översiktsbild yttertak.

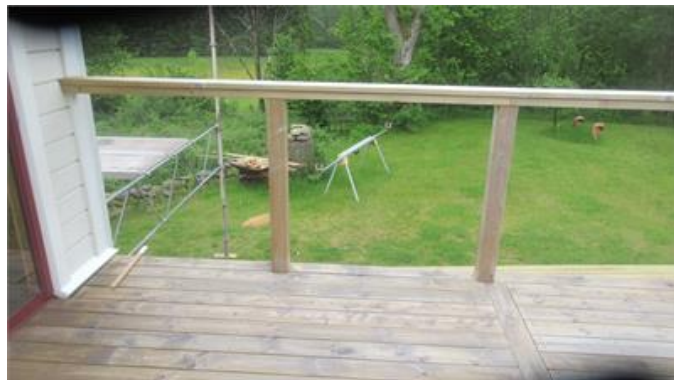
| Besiktningsresultat | | | | | |
|---|---|---|---|---|---|
| Altan | | | X | | Räcket runt altanen hindrar inte fallolyckor på ett tillförlitligt vis. |

Balkongräcke.
