# Besiktningsprotokoll

Anticimex Försäkringsbesiktning i samarbete med Fastighetsbyrån

| Fastighetsbeteckning:<br>Rekordet 2 | |

| Besiktningsdatum:<br>2025-06-04 | Protokollnummer:<br>69061293 |

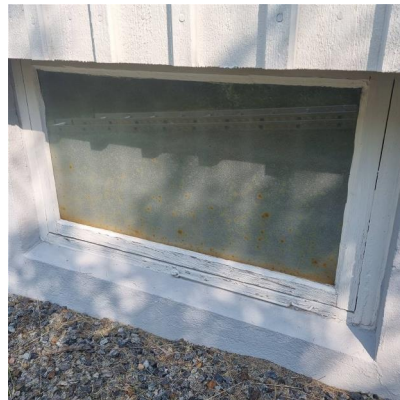
### Utvändigt / Fönster

Fönster på entreplan är äldre och i behov av målning/underhåll.

Fönsterbågar och fönsterkarmar där målningsbehov finns riskerar att få fukt- och rötskador på grund av sämre vattenavvisande förmåga.

För att öka livslängden på fönster rekommenderas målning och underhåll.

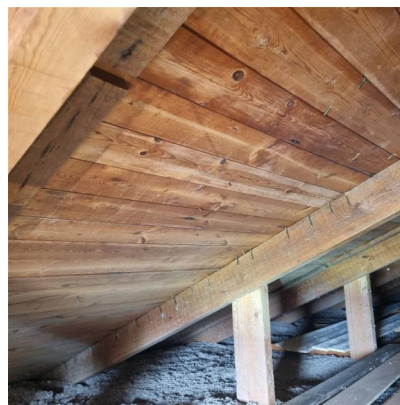
### Utvändigt / Vind

Vid kontroll av vinden uppmättes fuktvärden under kritisk fuktnivå för mikrobiell tillväxt och en normal lukt upplevdes. Fuktkvoten i underlagstak/takbjälkar uppmättes till 9%.

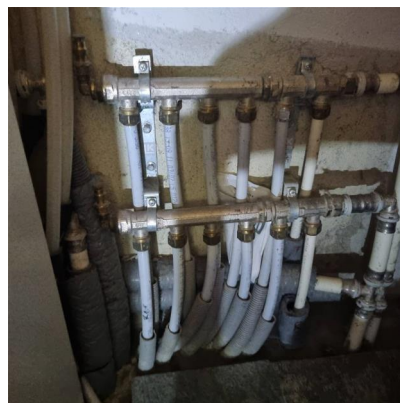
### Entréplan / Under trappa

Rörslits saknar vattentät botten.

En rörslits ska ha en vattentät botten och vara försedd med skvallerrör. När det saknas ökar risken för att ett läckage inte upptäcks i tid. Det kan leda till fuktskador i omkringliggande konstruktioner.

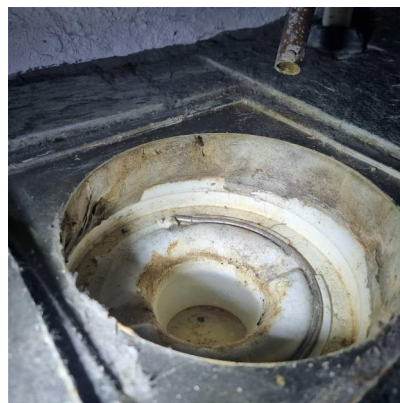
### Entréplan / Tvättstuga

Brunnsmanschetten samt klämring finns ej i golvbrunn.

- Brunnen är placerad för nära vägg.
- Rör genomföring finns i golv.

När tätskikt saknas i golvbrunnen samt rör genomföring finns i golv innebär det risk för fuktskador. Vatten kan tränga ner i omkringliggande konstruktioner med fuktrelaterade skador som följd.

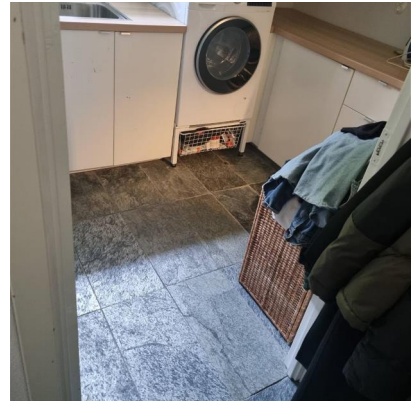
Golvfall mot golvbrunnen är bristfälligt utfört samt tröskel saknas.

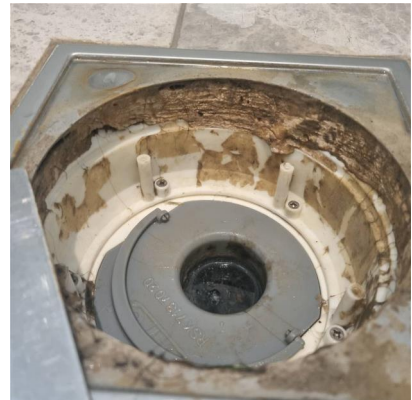
### Entréplan / Dusch/Bad/Toalett

Klämring samt brunnsmanschett finns ej i golvbrunnarna.

Avsaknad av klämring samt brunnsmanschett i golvbrunn medför att vatten kan tränga ner i omkringliggande konstruktioner med fuktskador som följd. Detta kan i sin tur leda till mikrobiella skador (angrepp av mikroorganismer).
