**Fastighetsuppgifter**

Dungen 15

Ensittarvägen 16

| Uppdragsnummer | AB5333 |

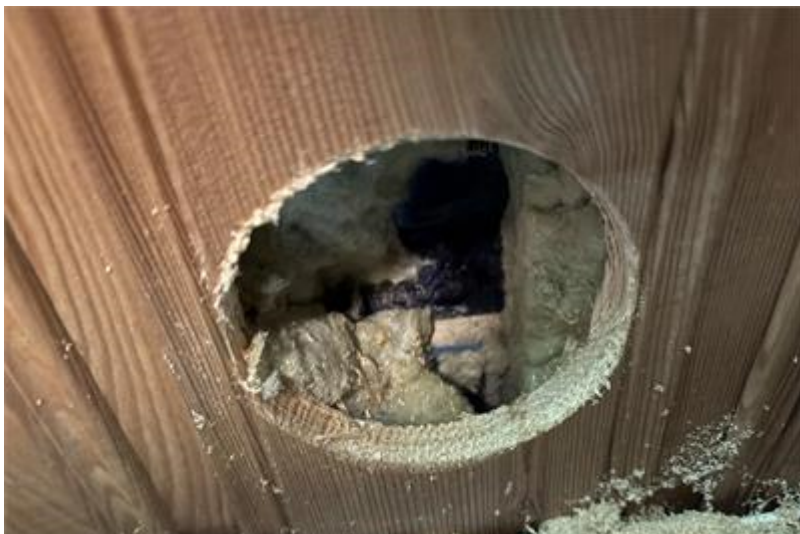
| Konstruktionsdel | Motfyllda utreglade källarytterväggar |
| Konstruktionsuppbyggnad | Betong, kakel, isolering, regelverk, träpanel |

Resultatet av stickprovsmässigt mätning via provhål i utreglad vägg i sovrum 4 uppmättes 77- 80%.

Det kritiska gränsvärdet för mikrobiell tillväxt brukar anges till ca 70-75% relativ fuktighet (RF).

En avvikande lukt noterades i provhål.

Resultatet av stickprov visar på fuktvärden i utreglad vägg över gränsvärden samt att en avvikande lukt noterades varpå en vidare teknisk utredning rekommenderas.
