# Besiktningsprotokoll

Anticimex Försäkringsbesiktning i samarbete med Fastighetsbyrån

| Fastighetsadress:<br>Henrik Sörensens väg 17A | |

| Besiktningsdatum:<br>2025-06-04 | Protokollnummer:<br>69059671 |

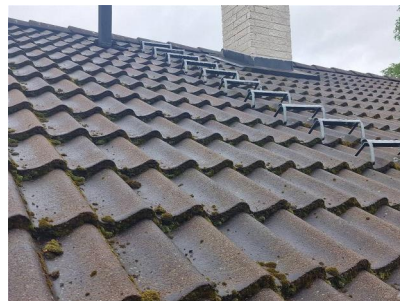
Yttertaket är äldre och mossor förekommer.

Takpannor, plåtdetaljer och underlagspapp har enligt vår bedömning en begränsad livslängd. Eftersom husets taktäckning är äldre har det ett minskat motstånd mot vatteninträngning. Detta i sin tur kan leda till fuktskador på träläkt och vidare ner i underliggande konstruktioner.

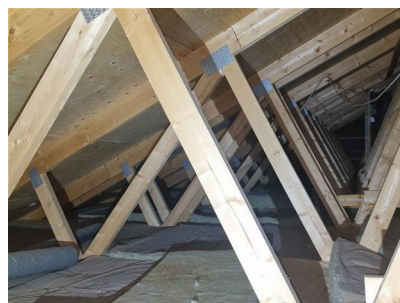
Vid kontroll av vinden uppmättes fuktvärden under kritisk fuktnivå för mikrobiell tillväxt och en normal lukt upplevdes.

Landgångar saknas delvis.

Fuktkvoten i underlagstak/takbjälkar uppmättes vid besiktningstillfället till ca 10 %.

Risk för mikrobiell tillväxt föreligger om den relativa fuktigheten (RF) i den omgivande luften är över 75% vilket i furuvirke motsvarar en fuktkvot (FK) på 17%.

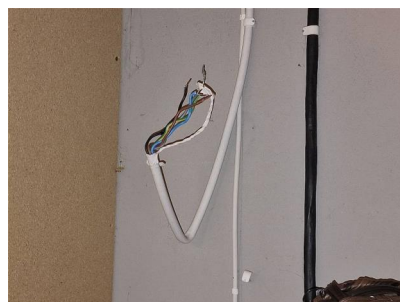
Yttertaket är äldre.

Takpannor, plåtdetaljer och underlagspapp har enligt vår bedömning en begränsad livslängd. Eftersom husets taktäckning är äldre har det ett minskat motstånd mot vatteninträngning. Detta i sin tur kan leda till fuktskador på träläkt och vidare ner i underliggande konstruktioner.

- Underhållsbehov kan noteras på fönster och delar av trädetaljer
- Invändigt kan lösa elkablar noteras, dessa kan med fördel åtgärdas av behörig elektriker.

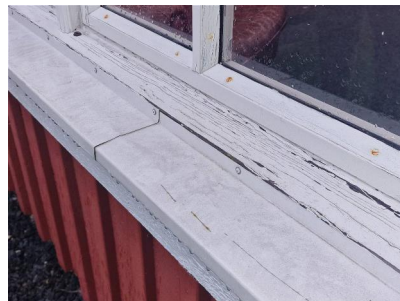
Hål kan noteras på plasttak  
Underhållsbehov kan noteras på fönster

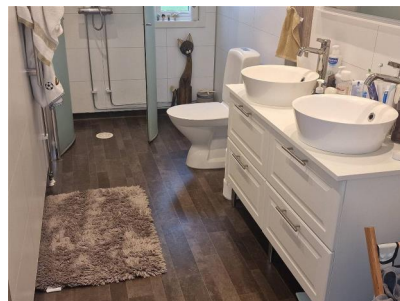
Plastmatta på golv och skivor på vägg  
Rör förekommer genom golv

Fuktindikering i utrymmet gav inga förhöjda fuktindikationer.

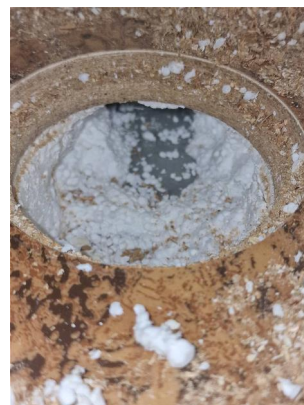
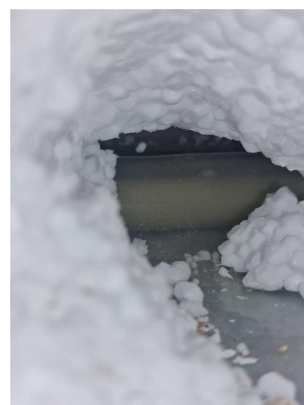
Vid kontroll av konstruktion uppmättes fuktvärden under kritisk nivå för mikrobiell tillväxt och normal lukt upplevdes.

Kontroll utförd mot yttervägg i golv.

Grundläggningen består av en betongplatta på mark utan underliggande isolering och med ett flytande golvspånskiva på en cellplastisolering.

Fuktkvoten uppmättes till under 10 %.

Risk för mikrobiell tillväxt föreligger om den relativa fuktigheten i den omgivande luften är över 75 % vilket motsvarar en fuktkvot på 17 %  
Se allmänt hela hus om golv.
