**Fastighetsuppgifter**

Bukärr 2:104

Olov Persvägen 28

**Besiktningssuppgifter**

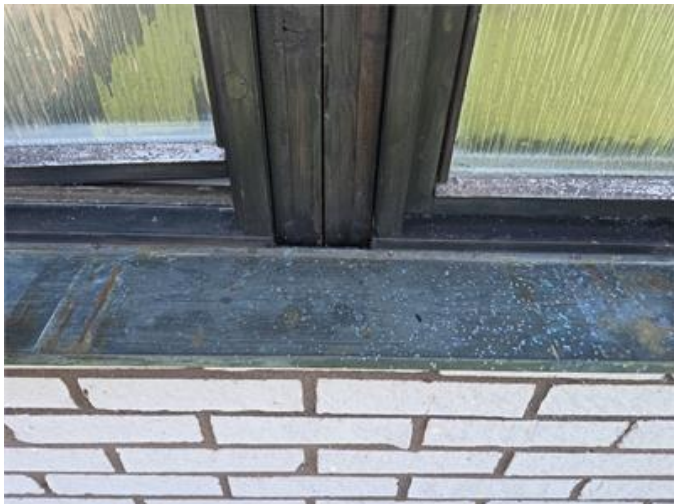
| Besiktningsresultat | | | | | |
|---|---|---|---|---|---|
| Fönster/dörrar | | X | | | Fönster/dörrar med underhållsbehov finns och en del är i behov av byte.. Det är otätt vid vissa fönsterbleck/plåtar. Se kommentar/riskanalys. |

**Fönster/dörrar:** Plåtdetaljer skall hindra fukt att tränga in i angränsande konstruktioner. När plåtdetaljerna är otäta/bristfälliga finns det en risk att vatten kan tränga in och orsaka skador som påverkar fastigheten och inomhusmiljön negativt.

Exempel på otätheter vid fönsterbleck. Skador i bakomliggande konstruktion kan inte uteslutas.

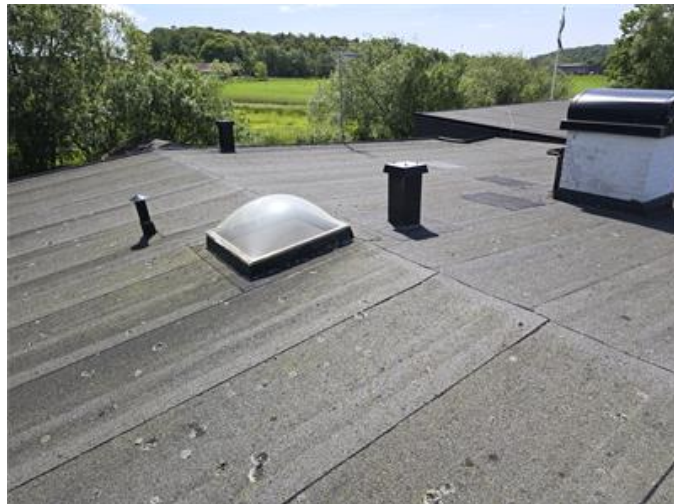
| Besiktningsresultat | | | | | |
|---|---|---|---|---|---|
| Yttertak | | | X | | Låglutande tak utan besiktningsbart vindsutrymme. Takpappen är av äldre standard och det noteras torrsprickor pappen. Lokalt sviktar underlagstaket. Taksargen har underhålls/renoveringsbehov. Se kommentar/riskanalys. |

Uppskattad livslängd på ett papptak varierar beroende på kvalitet och tillverkare, men man uppskattar att den kan vara ca 20 år. Takpappen föråldras, den blir spröd och börjar spricka. Yttertaget skall skyddas mot nederbörd. När det är brister i dess skyddande egenskaper finns det en risk att det kan komma in fukt i byggnaden. Fukten kan orsaka skador som kan påverka byggnaden och inomhusmiljön negativt.

Överblick yttertak.

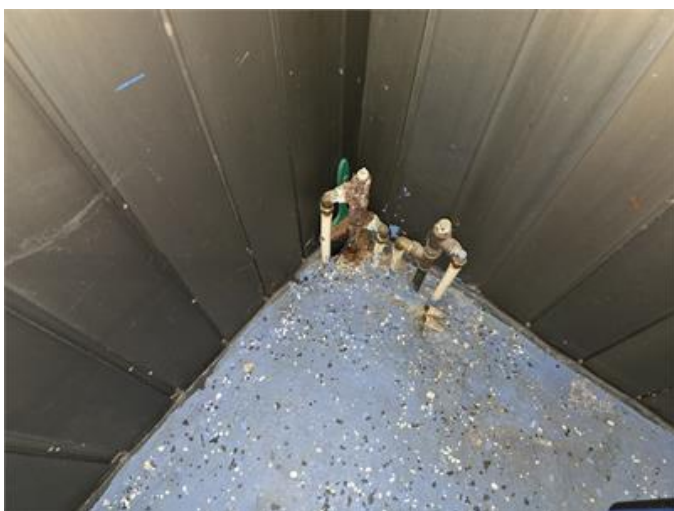
| Besiktningsresultat | | | | | |
|---|---|---|---|---|---|
| Rörinstallationer | | | X | | Det noteras otätheter kring vattenutkastare utvändigt. Ärgade kopplingar förekommer samt rostangripna rör. Det finns golvbrunnar av gjutjärn i bla. tvättstuga och duschrum. Rörinstallationerna är av äldre ursprung och dess tekniska livslängd anses därför vara förbrukad, kontakta en fackman för bedömning/åtgärd. |

Exempel på rör som rostade sönder i pannrum.

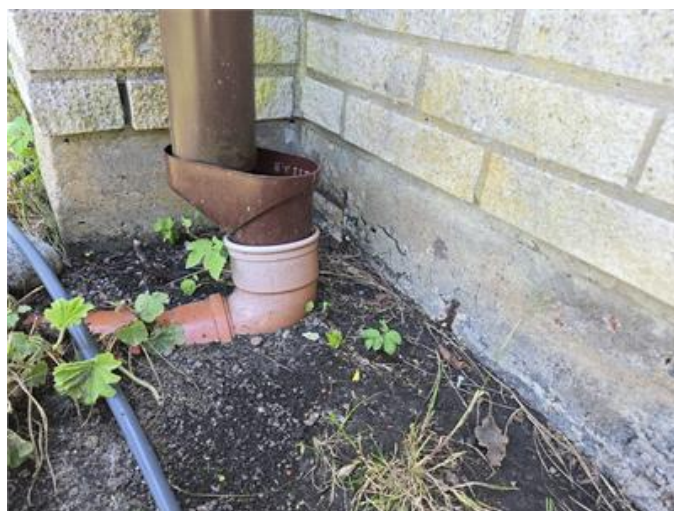
| Besiktningsresultat | | | | | |
|---|---|---|---|---|---|
| Sockel | | X | | | Sprickor/putssläpp och synlig armering förekommer i sockeln. Se kommentar/riskanalys. |

**Sockel:** Sprickorna och putssläppen i sockeln medför en ökad risk för sönderfrysning och ökad sprickbildning samt risk för inläckage samt ökad risk för rostangrepp i armering.

Exempel på synlig armering i sockel.

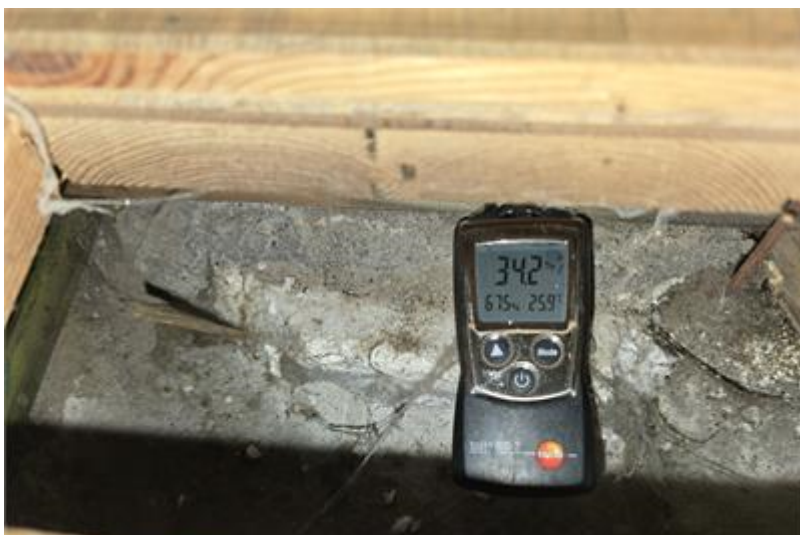
Samtliga mätningar är stickprovskontroller. Gränsen för mikrobiell tillväxt i trä går vid ca 17% fuktkvot och rötskador över ca 28%. Kontroll av konstruktion utfördes via befintliga provhål i vardagsrum, sovrum 2 och förråd. Fem mätningar utfördes.

Fuktkvoten uppmättes till ca 12-14% i förrådet och i provhål vid dörr mot wc i vardagsrum samt provhål som angränsar mot hall i sovrum 2. I provhål mot yttervägg i sovrum 2 uppmättes ca 17%. I Provhål mot dusch/wc i vardagsrum uppmättes fuktkvoten till över 28% samt fuktpåverkan/skador noteras i golvreglar.

En unken avvikande lukt upplevdes i isoleringsmaterial i samtliga provhål.

I provhål i förråd noteras att träet är fuktpåverkat och har troligen varit fuktigt från tidigare nämnd skada.

Då förhöjda fuktkvotsvärden uppmättes, fuktpåverkan noterats och en avvikande lukt upplevts rekommenderas det att besiktningen kompletteras med en vidare undersökning av en fackman för att kontrollera orsak/omfattning samt lämpliga åtgärder.
