# Besiktningsprotokoll

Anticimex Försäkringsbesiktning i samarbete med Fastighetsbyrån

| Fastighetsadress:<br>Stav 17 | |

| Besiktningsdatum:<br>2025-06-03 | Protokollnummer:<br>69028954 |

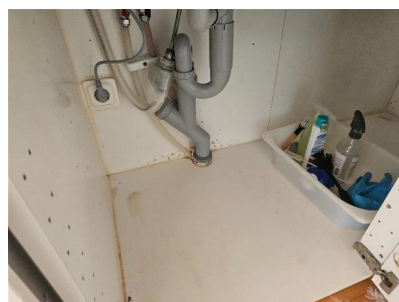
Fuktskydd saknas i diskbänksskåp.

Utan fuktskydd är det svårt att upptäcka läckage från rörledningar. Vatten kan då tränga in i omkringliggande konstruktioner och orsaka fuktskador.

För att upptäcka eventuella läckage, installera ett fuktskydd.
