# Besiktningsprotokoll

Anticimex Försäkringsbesiktning i samarbete med Fastighetsbyrån

| Fastighetsadress:<br>Östra Lerkvillan Lyckan | |

| Besiktningsdatum:<br>2025-06-02 | Protokollnummer:<br>69031569 |

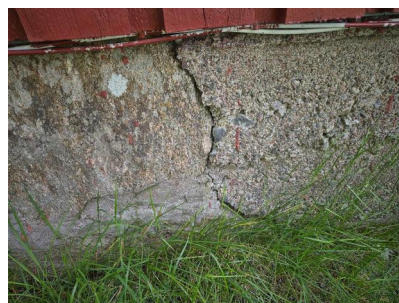
Sprickor finns i sockel.

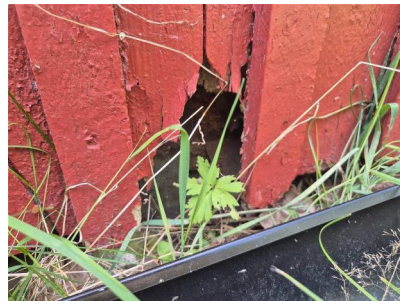
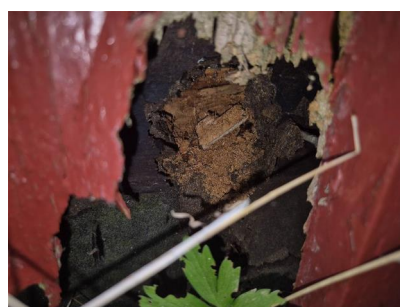
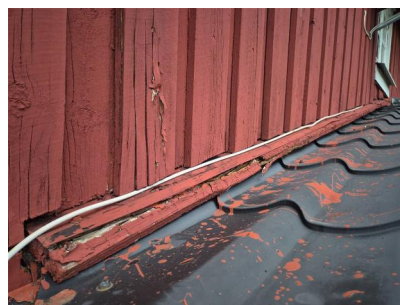
Rötskador förekommer i fasadpanelen, även bakomliggande skador noterades.

Färgsläpp förekommer på fasadbeklädnaden.

En fördjupad undersökning rekommenderas för att kontrollera orsak och omfattning.

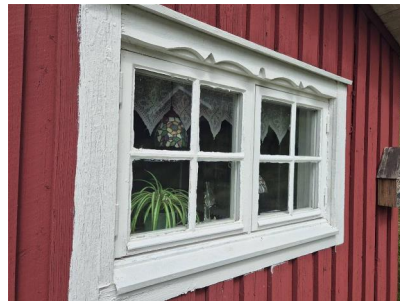
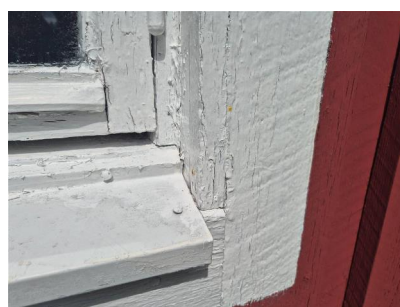
Fönster är i behov av målning/underhåll. Spruckna glas förekommer. Fönsterbågar och fönsterkarmar där målningsbehov finns riskerar att få fukt- och rötskador på grund av sämre vattenavvisande förmåga.

Otättheter förekommer där plåtbleck ansluter mot vägg. Lösa fönsterbleck förekommer.

Bristerna innebär risk för fuktskador i omkringliggande konstruktioner.

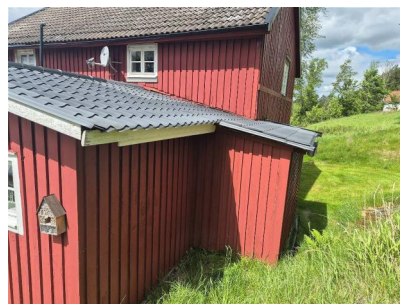
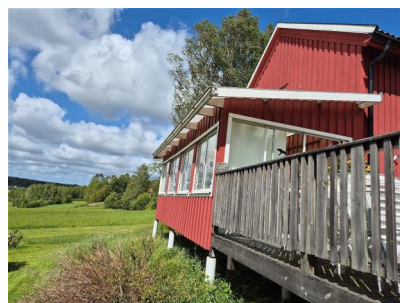
Hängrännor saknas på utbyggnadsdel och uterum.

När hängrännor saknas utsätts fasad och grund för ökad fuktbelastning, vilket i sin tur kan leda till fuktskador i bakomliggande konstruktioner.

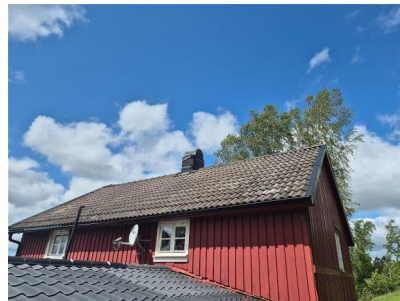
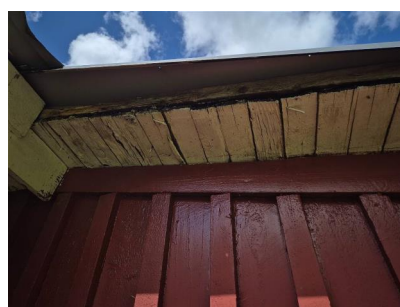
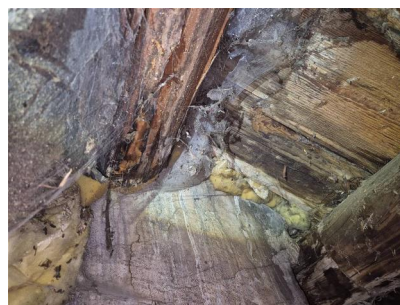
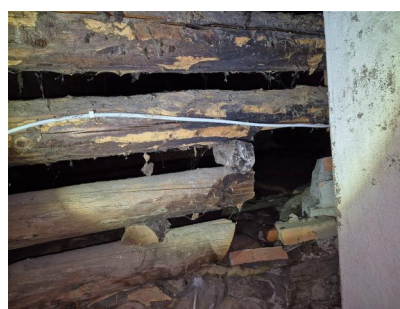
Yttertaket är äldre och rötskador förekommer i takfot. Se även anmärkning invändigt klädkammare. Plåttaket rostar.

På vinden noterades missfärgningar och rötskador noterats i underlagstak. Torrt vid besiktningsstillfället. Spår av träskadeinsekter förekommer. En mellanvägg där delar av nedre delen kapats bort. Oklar bärighet. Vindsdelen på tillbyggnadsdelen saknar inspektionslucka.

Yttertaket har endast kontrollerats från markytan.

En takomläggning rekommenderas via takläggare. Viktigt att även kontrollera och åtgärda eventuella bakomliggande skador.

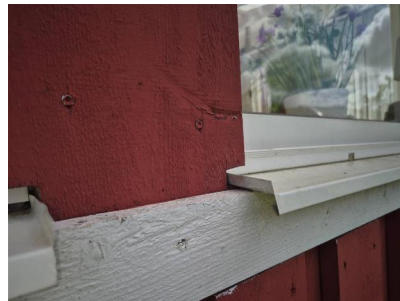
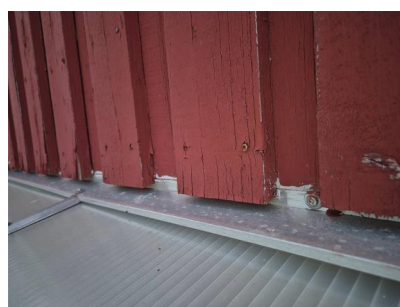
Otättheter förekommer vid fönsterbleck.  
Väggplåten är inte infälld bakom panelbrädorna. Inläckage förekommer.  
Laminatgolvet är fuktskadat.

Ovannämnda brister medför risk för fuktskador i omkringliggande konstruktioner.

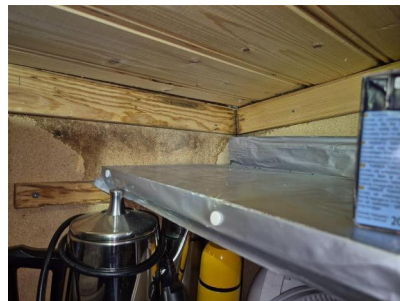
Tak/vägg har fuktfläckar.

Vi rekommenderar en fördjupad undersökning för att bedöma orsak och omfattning.

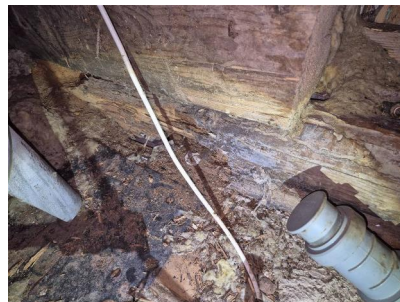
Rötskador förekommer i stockar.

En fördjupad undersökning rekommenderas för att kontrollera orsak och omfattning.

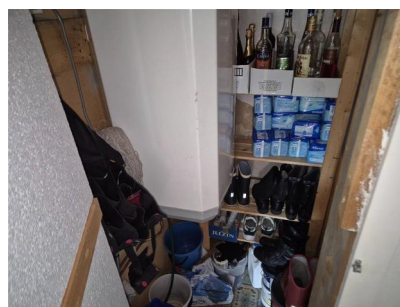
Varmvattenberedaren är olämpligt placerad.

När varmvattenberedaren finns i ett utrymme utan tätskikt ökar risken för fuktrelaterade skador i omkringliggande konstruktioner vid ett läckage.

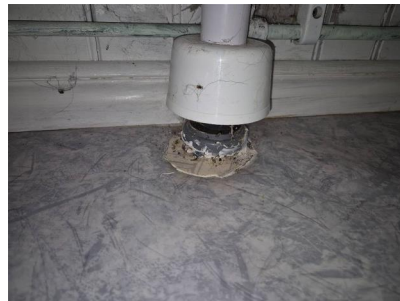
Otättheter förekommer runt avloppsrör och plastmattan har släppt från underlaget.

Risk för fuktskador i omkringliggande konstruktioner.

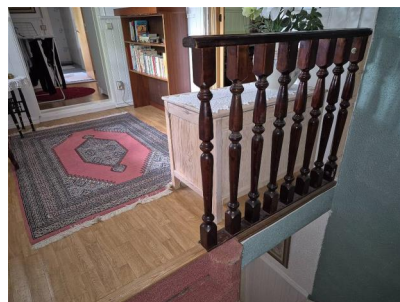
Trappräcket sviktar.

Detta medför risk för personskada.

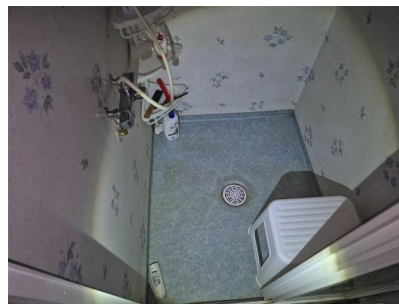
Utrymmet är ålderstiget.

Formförändring förekommer på golvytan och plastmattan har släppt från underlaget.

Rör genomföringar finns i vägg i dusch.

Utrymmet är bristfälligt tätskiktat där tvättmaskin står.

Anlita en våtrumsentreprenör för en renovering. I samband med renoveringen bör omkringliggande konstruktioner kontrolleras för att upptäcka eventuella följdskador.
