**Fastighetsuppgifter**

Nösnäs 1:435

Hövändarvägen 21

**Besiktningsuppgifter**

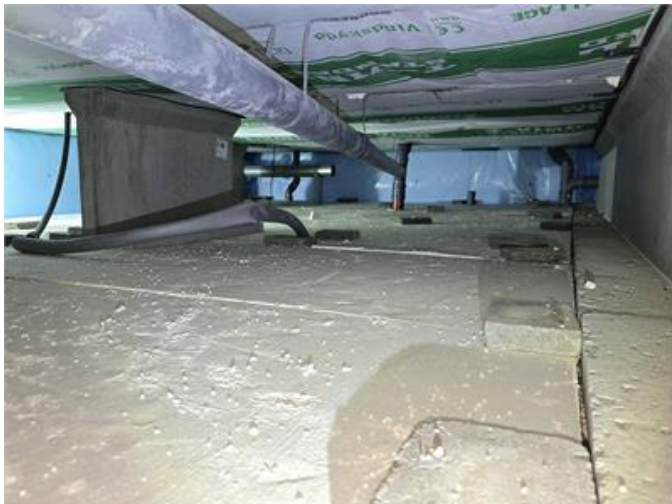
| Besiktningresultat | | | | | |
|---|---|---|---|---|---|
| Isolergrund | | X | | | Isolergrund är en typgodkänd grundkonstruktion.<br>Ingen avvikande lukt upplevdes.<br>Fuktvärden under gränsvärde uppmättes i bjälklaget.<br>Se kommentar/riskanalys samt bilaga "Kontroll av konstruktion". |

Isolergrund: Översiktsbild.

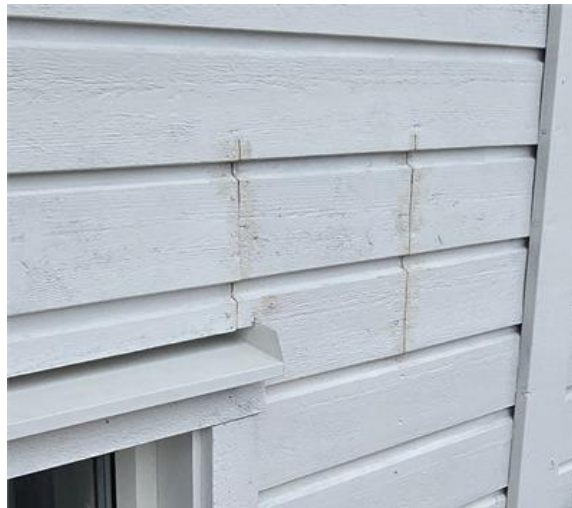
| Besiktningresultat | | | | | |
|---|---|---|---|---|---|
| Fasad | | X | | | Lagning i fasad mot söder efter installationsarbeten till Övre plan.<br>Enstaka sprickor i fasad mot sydväst. |

Fasad: Lagning i fasad.

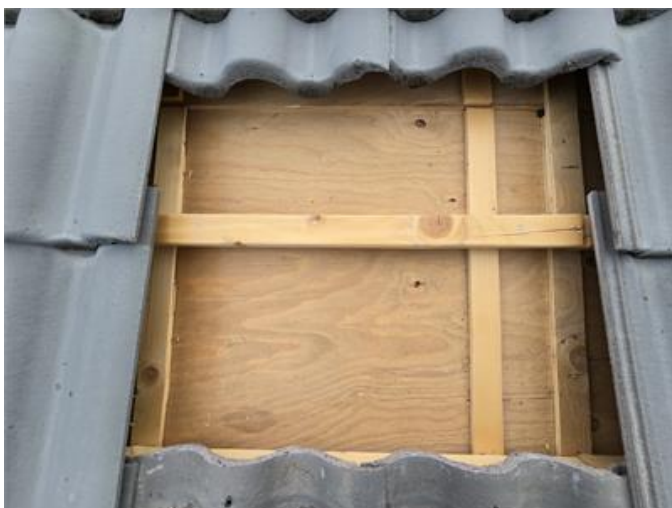
| Besiktningresultat | | | | | |
|---|---|---|---|---|---|
| Tak | | X | | | Träfiberskivor som underlagstak.<br>Se kommentar/riskanalys. |

Då underlagstaket består av träfiberskivor utan yttre täckning av papp finns risk att regn/snö tränger in i skarvar och andra otätheter vid ogynnsam väderlek och orsaka fuktnrelaterade skador på skivorna och i värsta fall vidare ner i konstruktionen. Det är därmed extra viktigt att löpande kontrollera att takpannorna är hela och ligger rätt.

Tak: Stickprovskontroll under pannor.

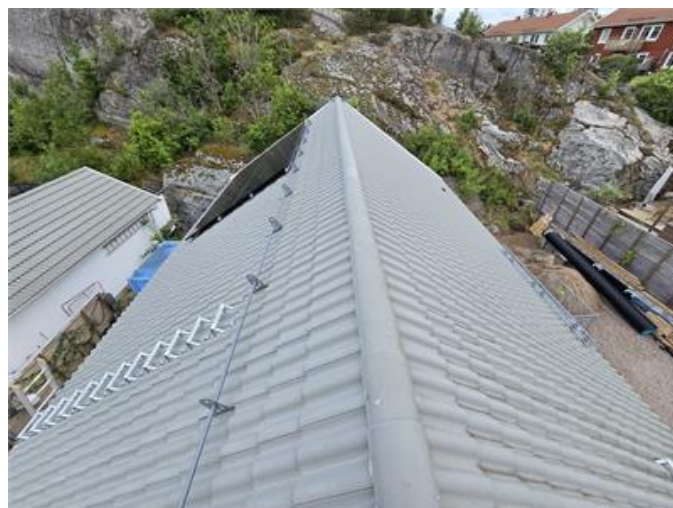
Tak: Översiktsbild.

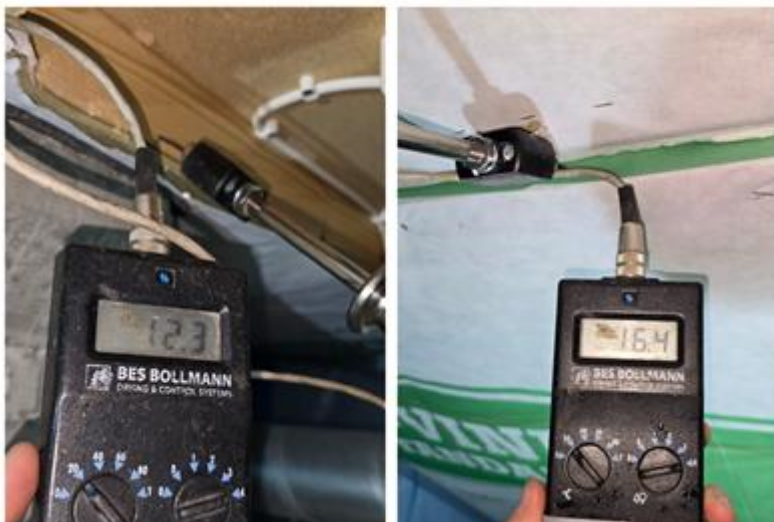
Kontroll av konstruktionen utfördes genom stickprovsmässig fuktmätning i träbjälklag.  
Fuktvärden under gränsvärde för mikrobiell tillväxt uppmättes.  
Fuktkvoten i uppmättes till 12-16%.  
Risk för mikrobiell tillväxt föreligger vid en fuktkvot på 17% och rötskador >28%.
