Hals 2:117

Storemyrsvägen 14

| Uppdragsnummer | P4547 |
| Besiktningsdatum | 2025-06-03 |

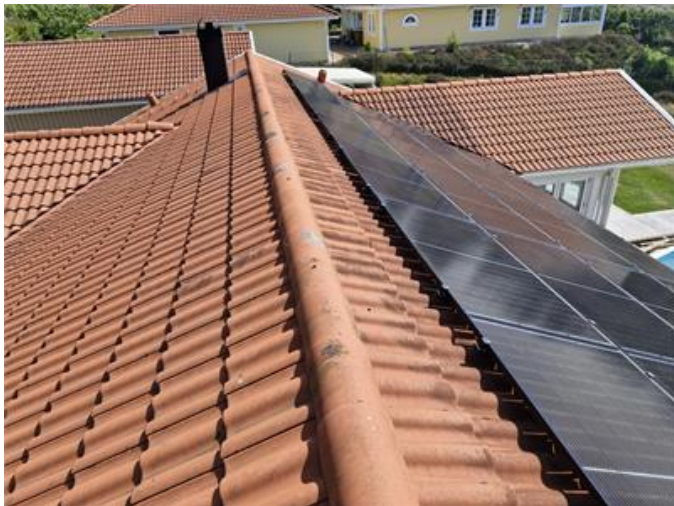
| Besiktningsresultat | | | | | |
|---|---|---|---|---|---|
| Tak | | X | | | Mindre mossor och lav på pannorna. |

Tak, översiktsbild.

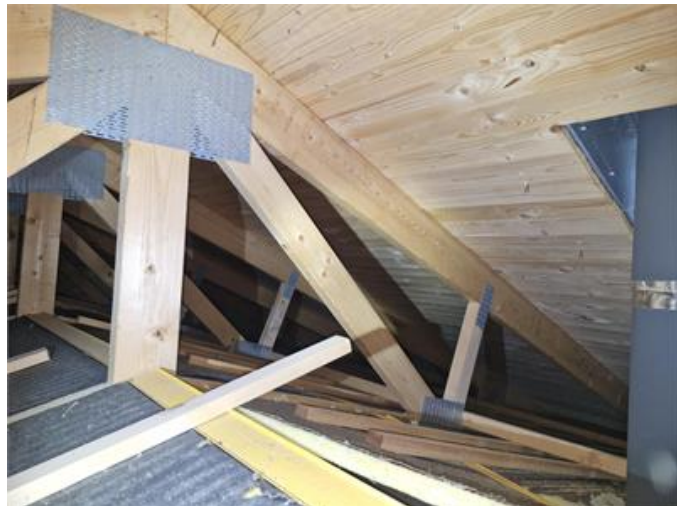
| Besiktningsresultat | | | | | |
|---|---|---|---|---|---|
| Nockvind (2st) | X | | | | Inget att notera. |

Nockvind, översiktsbild mellersta delen.
