**Fastighetsuppgifter**

Fastighetsbeteckning  
Sundbornsbyn 37:11  
Adress  
Snickarvägen 5  
790 15 Sundborn

**Besiktningsuppgifter**

| Besiktningsdatum | 2025-06-04 |

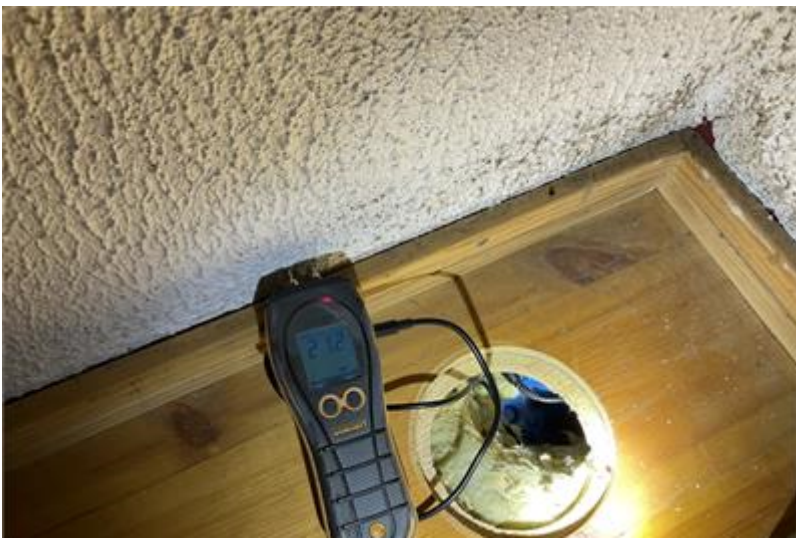
## Bilaga 1 för kontroll av valda konstruktioner

**Uppreglat golv och utreglade väggar:** Huset har både uppreglat golv i Gillestuga och utreglad vägg i förråd 1, vilka båda betecknas som riskkonstruktioner med avseende på fukt- och mikrobiella skador. Förhöjd fuktindikation har noterats och skadornas orsak och omfattning bör fastställas och åtgärdas. Se även protokollets näst sista sida. Pos. 7 och 9.

Fuktmätningen utfördes i äldre provhål i det uppreglade golvet i Gillestugan. Konstruktionen är utförd med ventilerade socklar och underliggande Platonmatta, undertrycksfläkt är dock ej monterad.

Det uppmätta fuktvärdet var 21-22% FK. Vid mätpunkt i golv vid ytterhörn av gillestugan noteras lukt av mikrobiellkaraktär.

Det kritiska gränsvärdet för mikrobiell tillväxt brukar anges till 17% fuktkvot (FK).

Alt riv ut konstruktionerna och ersätt med fuktsäker konstruktion.

Åtgärder bör övervägas.

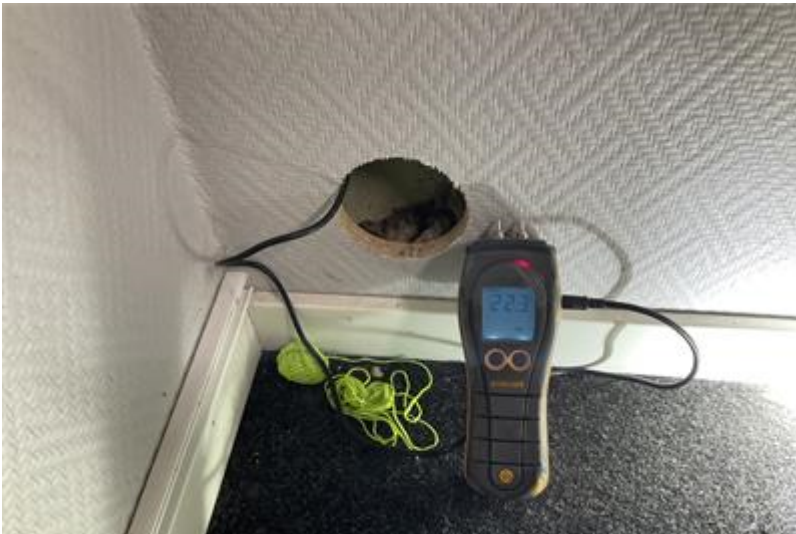
## Bilaga 2 för kontroll av valda konstruktioner

Vid kontroll av konstruktionen noterades lukt av mikrobiell karaktär och fuktmätningen visade 22-23% FK. Det kritiska gränsvärdet för mikrobiell tillväxt brukar anges till 17% fuktkvot (FK).

Åtgärder bör övervägas.
