# Besiktningsprotokoll

Anticimex Försäkringsbesiktning i samarbete med Fastighetsbyrån

| Fastighetsadress:<br>Sköldingeby Panzarstugan | |

| Besiktningsdatum:<br>2025-05-16 | Protokollnummer:<br>69014626 |

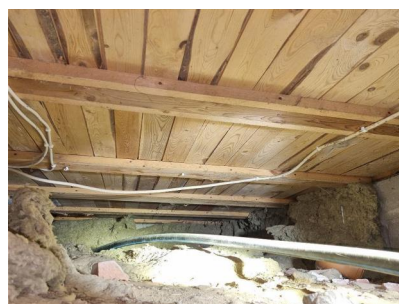
Krypgrund är en riskkonstruktion.

Uteluftsventilerade krypgrunder med bjälklag av organiskt material har ofta fuktskador på grund av naturlig fuktpåverkan. Detta kan resultera i mikrobiella skador (angrepp av mikroorganismer) och, i värsta fall, rötskador. Mikrobiell lukt kan då spridas till boendemiljön.

Vid kontroll av konstruktionen i plintgrunden uppmättes fuktvärden under kritisk fuktnivå för mikrobiell tillväxt och normal lukt upplevdes. Fuktkvoten uppmättes till 15 % i blindbottenbrädor. Det finns risk för mikrobiell tillväxt om den relativa fuktigheten (RF) i den omgivande luften är över 75 %. I furuvirke motsvarar det en fuktkvot (FK) på 17 %.

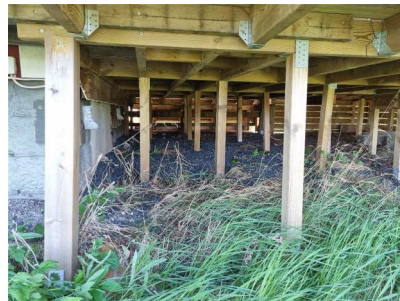
Plintar lutar.

Detta bedöms vara en mindre brist.

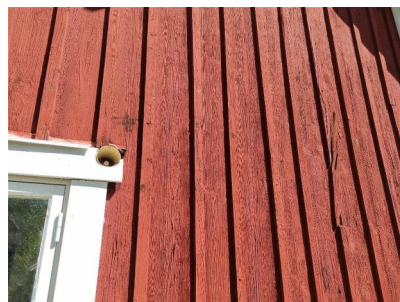
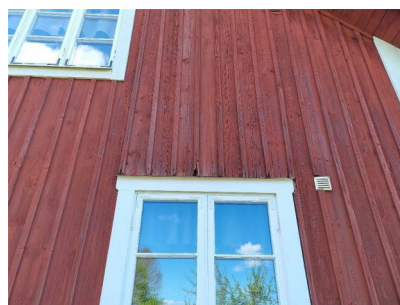
Fasadpanelen är i behov av målning/underhåll och enstaka panelbrädor är skadade.

Otättheter förekommer omkring ventilationsdon.

Fasadbeklädnad och träkonstruktioner där målningsbehov finns riskerar att få fukt- och rötskador på grund av sämre vattenavvisande förmåga. För att öka livslängden på fasadbeklädnaden rekommenderas målning och underhåll.

I samband med ommålning rekommenderas att de skadade panelbrädorna byts ut.

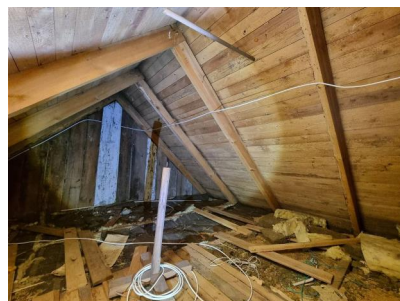
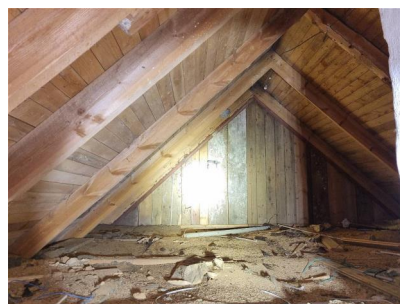
Vid kontroll av vinden uppmättes fuktvärden under kritisk fuktnivå för mikrobiell tillväxt och en normal lukt upplevdes.

Fuktkvoten i underlagstak/takbjälkar uppmättes vid besiktningstillfället till 8 % (Gränsvärde 17%).

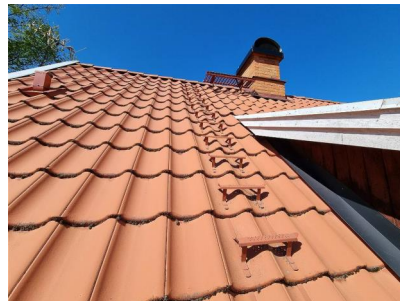
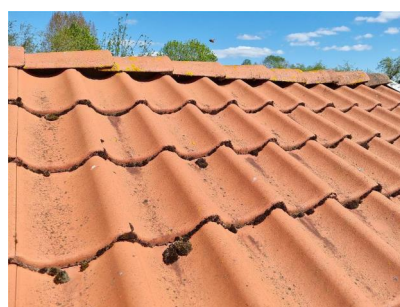
Inget att notera.

Taket är besiktat från takstegen och mark.

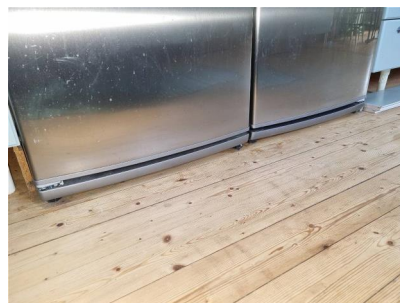
Fuktskydd saknas under kyl och frys.

Utan fuktskydd är det svårt att upptäcka läckage. Vatten kan då tränga in i omkringliggande konstruktioner och orsaka fuktskador.

För att upptäcka eventuella läckage, installera ett fuktskydd.

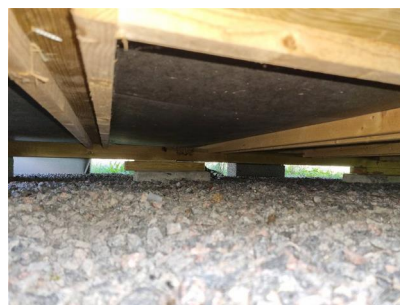
Inget att notera.

Vid kontroll av konstruktionen i plintgrunden uppmättes fuktvärden under kritisk fuktnivå för mikrobiell tillväxt och normal lukt upplevdes.

Fuktkvoten uppmättes till 10 % i blindbottenbrädor.

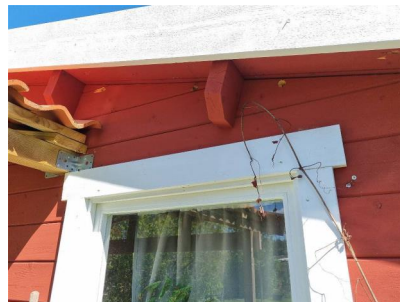
Överbleck saknas ovan fönster.

Avsaknad av bleck ovanför fönster medför en ökad risk för att vatten kan rinna in och orsaka fuktrelaterade skador i omkringliggande konstruktioner.

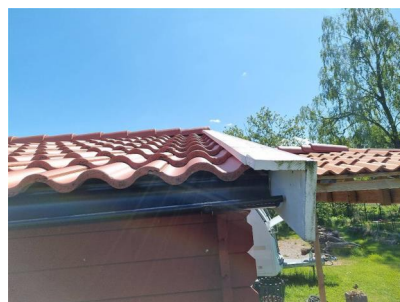
Vindskivor saknar plåtar.
