# Besiktningsprotokoll

Anticimex Försäkringsbesiktning i samarbete med Fastighetsbyrån

| Fastighetsbeteckning:<br>Svartsnäppan 7 | |

| Besiktningsdatum:<br>2025-05-30 | Protokollnummer:<br>69026597 |

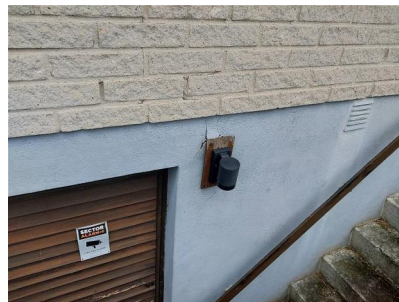
- Putssläpp förekommer på några ställen.

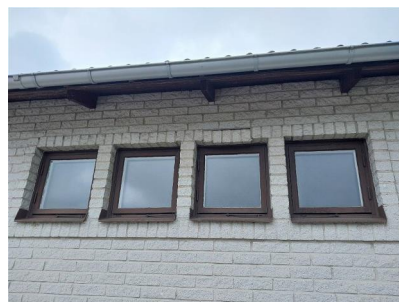
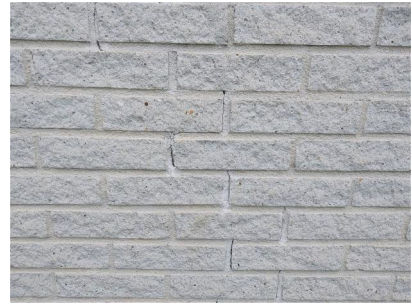
- Fogarna är lokalt lösa och även sprickor samt stenskit som släppt ovan fönster noterades.

Anlita murare för kontroll av omfattningen av fasadens åtgärdsbehov.  
Viktigt är att vid åtgärd även kontrollera om bakomliggande skador finns.

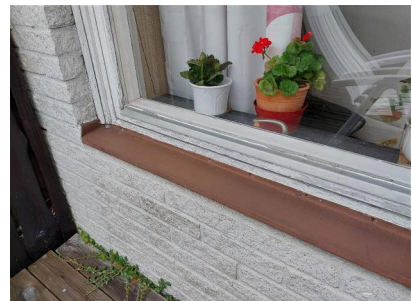
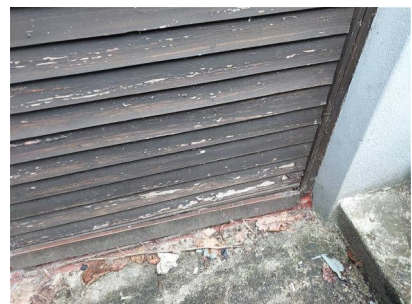
- Underhållsbehov förekommer.
- Sprucken glastruta noterades i ett källarfönster.
- Altandörren och källardörren är i sämre skick och kan behöva bytas ut.

Underhållsbehov innebär risk för rötskador.

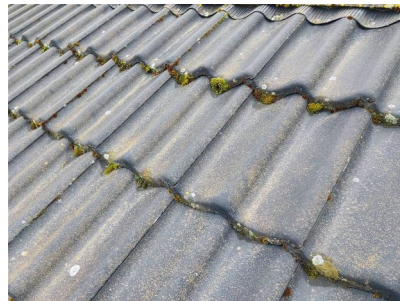
- Mosspåväxt har börjat greppa på takpannorna.

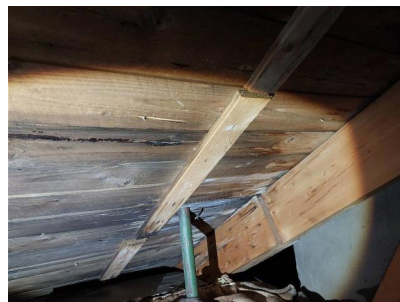
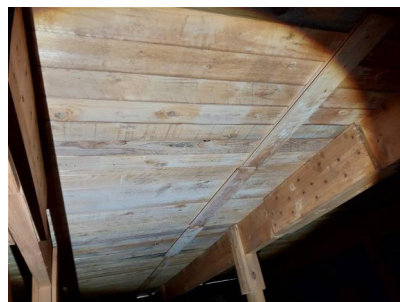
- Fuktanvisningar finns på ett flertal ställen på underlagstaket. Dessa kan mycket väl ha uppkommit före takomläggningen.
- Mikrobiell påväxt (konvektionspåverkan) förekommer på underlagstaket.

Mikrobiell påväxt på underlagstaket indikerar att det underliggande boutrymmet har bristfällig allmänventilation. Inomhusproducerad fukt når då det kallare vindsutrymmet vilket leder till denna effekt. Lämpligt är att förbättra bostadsutrymmets allmänventilation och säkerställa att vindsbjälklaget är tätt. Se även bifogat faktablad "Vind-Oppvärm utrymme".

Fuktkvoten i underlagstaket uppmättes till 10-11 % vilket är normalt för årstiden och under gränsvärde (17 %) för tillväxt av mikroorganismer.

Eftersom det vid ett enstaka besiktningstillfälle inte går att avgöra om missfärgningar/fuktanvisningar är aktiva eller ej bör sådana hållas under bevakning över tid. Ökar omfattningen måste detta undersökas och åtgärdas.

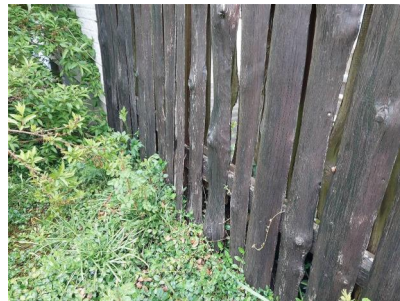
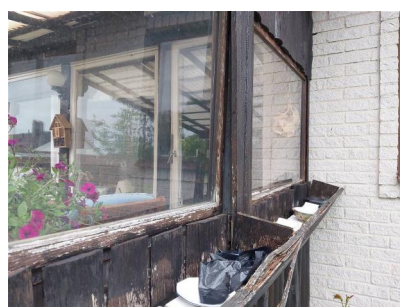
- Allmänt underhålls- och åtgärdsbehov.
- Räcket har rötskador.
- Fönstren är lösa.

Anlita snickare för åtgärd.

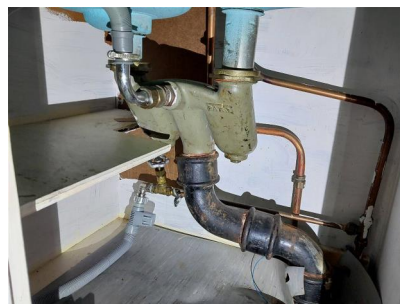
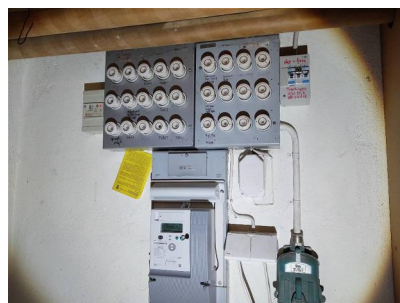
- El- och VVS-system är till stor del ålderstigna.
- Mekanisk frånluftventilation och tilluftventiler saknas.
- Rostangrepp noterades på gjutjärnsstammar.
- Eluttagen i badrummet är övertejpade. Enligt uppgift är jord ej inkopplad i dessa.
- Äldre trefasuttag i metall förekommer. Elsäkerhetsverket rekommenderar idag att sådana demonteras.

Vi rekommenderar att VVS-entreprenör och behörig elektriker anlitas för kontroll av åtgärdsbehovets omfattning gällande dessa system.

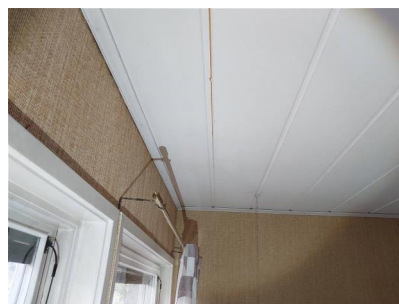
- Innertaket har släppt utmed ena väggen.

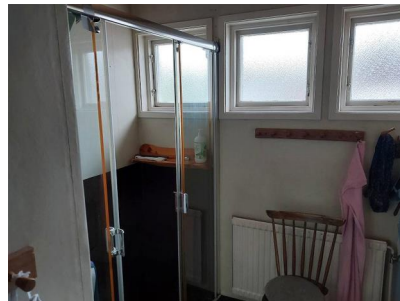
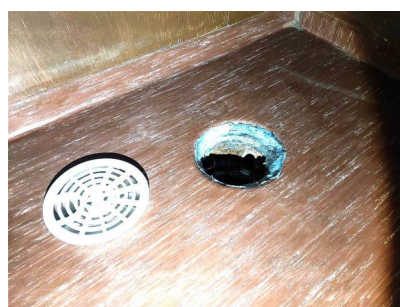
- Ålderstiget våtrum.
- Fönstret är placerat i ett utsatt läge.
- Golvfallet är bristfälligt. Vatten blir kvarstående.
- Golvbrunnen är av gjutjärn och har rostangrepp. Anslutningen mellan mattan och brunnen är mjukfogad.

Då våtrummet är att anse som uttjänt bör behörig våtrumsentreprenör anlitas för renovering. I samband med sådant arbete kontrolleras även omkringliggande konstruktioner avseende eventuella följdskador.

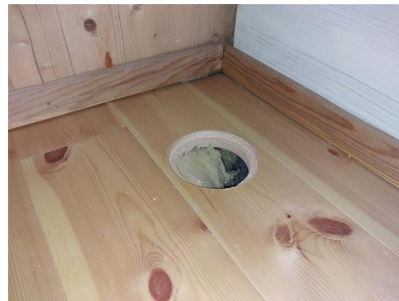
- Huset har källare med en betongplatta som delvis belagts med isolerad golvkonstruktion (gillestuga, trappförråd, sovrums). Även delar av källarytterväggen som är utifrån motfylld är invändigt försedd med reglar och/eller panel. Detta är s.k. riskkonstruktioner ur fukttekniskt perspektiv.
- Källarens utvändiga fuktskydd är ålderstiget då det är från byggåret.
- I betongplattan finns det rostangripna gjutjärnsbrunnar. Detta medför i normalfallet inga skador eftersom den omgivande betongen inte är fuktkänslig.

Risk för tillväxt av mikroorganismer föreligger om den relativa fuktigheten (RF) i den omgivande luften är över 75 % vilket motsvarar en fuktkvot (FK) om 17 %. I det mineralullsiserade golvet uppmättes RF till 61 % och FK till 13 %. I gillestugans vägg uppmättes FK till 14 %. I tvättstugans vägg uppmättes RF till 71%.

Befintliga konstruktioner i de delar av källaren där man inrett mot golv och vägg är kända så kallade riskkonstruktioner då dessa på grund av naturlig fuktpåverkan kan bli så fuktiga att tillväxt av mikroorganismer sker. Likaså kan källaren påverkas negativt om det utvändiga fuktskyddet har nedsatt funktion.

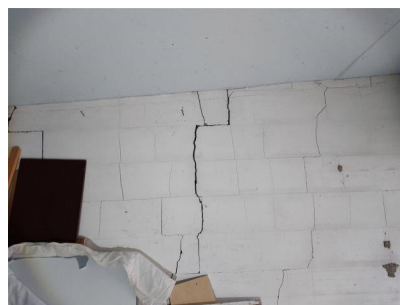
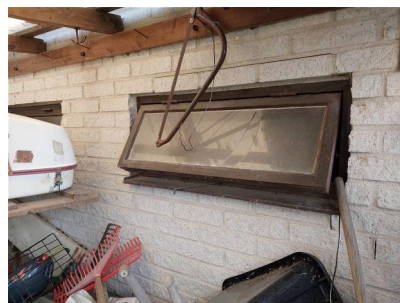
- Större sprickor finns i väggarna, vilket syns både ut- och invändigt.
- Missfärgningar förekommer lokalt på innertaket.
- En fönsterruta är sprucken.
- Växtlighet förekommer mot fasaden.

Anlita entreprenör för kontroll av åtgärdsbehovets omfattning.
