Öbolandet 24:1

Rävuddsvägen 3

| Uppdragsnummer | A33159 |
| Besiktningsdatum | 2025-06-04 |

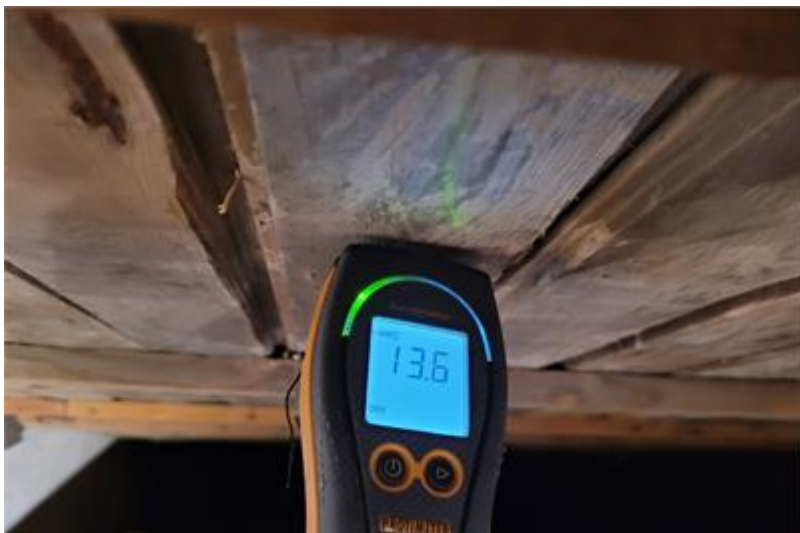
Vid fuktkvotskontroll i blindbotten blev värdet ca 14 % fk. Det kritiska gränsvärdet för mikrobiell tillväxt brukar anges till ca 15-17% fuktkvot (FK).

Notera att stickprovsmässig undersökning är utförd samt att mätvärden normalt sett kan variera över årstiderna. För att säkert fastställa konstruktionens kondition och fuktstatus måste en mer omfattande undersökning utföras.
