# Besiktningsprotokoll

| Fastighetsbeteckning:<br>Svedja 1:11 | |
| Fastighetsadress:<br>Södra Näsberg 22 | |

| Besiktningsdatum:<br>2025-06-02 | Protokollnummer:<br>69036447 |

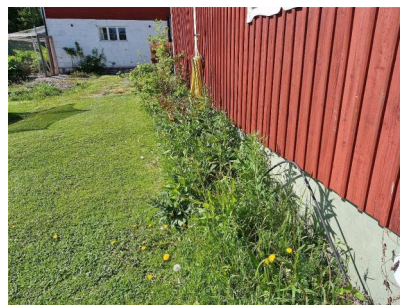
Växter finns i anslutning till byggnaden.

När det finns rabatter och växter nära byggnaden finns risk att fukt stannar kvar i väggarna. Detta kan i sin tur orsaka invändiga fuktskador. Växternas rötter kan också skada grundmuren och sätta dräneringsledningen ur funktion.

Området närmast huset rekommenderas att vara fritt från växtlighet.

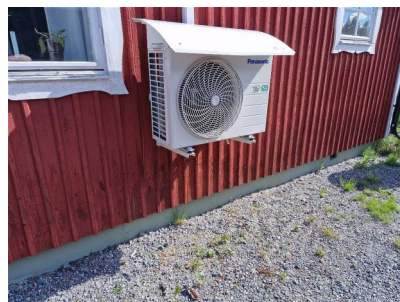
Kondensvatten från luftvärmepumpens utedel leds inte bort från husgrunden.

Detta medför ökad risk för att vatten tränger in i anslutande konstruktioner, vilket i sin tur kan leda till fuktnrelaterade skador. Observera att besiktning av byggnadens värmesystem eller värmepumpen inte har ingått i uppdraget.

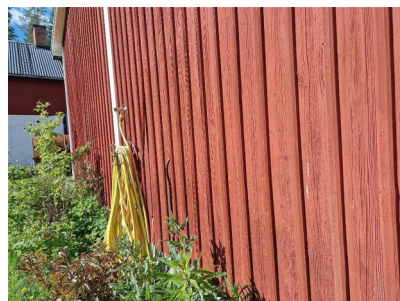
Delar av fasadpanelen är i behov av målning/underhåll.

Fasadbeklädnad och träkonstruktioner där målningsbehov finns riskerar att få fukt- och rötskador på grund av sämre vattenavvisande förmåga. För att öka livslängden på fasadbeklädnaden rekommenderas målning och underhåll.

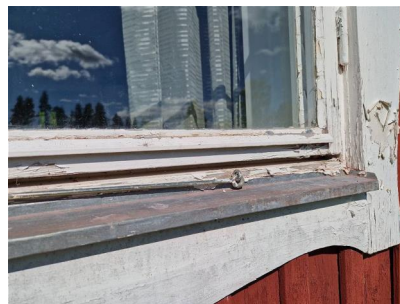
Fönster är i behov av målning/underhåll.

Fönsterbågar och fönsterkarmar där målningsbehov finns riskerar att få fukt- och rötskador på grund av sämre vattenavvisande förmåga.

För att öka livslängden på fönster rekommenderas målning och underhåll.

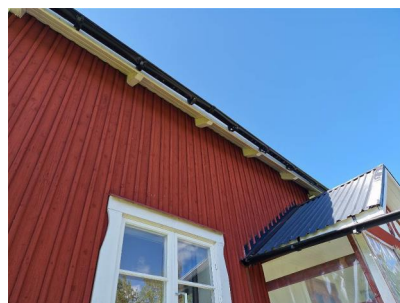
Hängrännan är lös.

Justera in hängrännan.

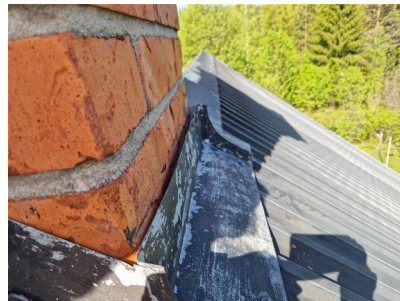
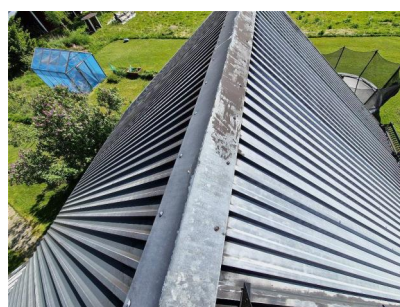
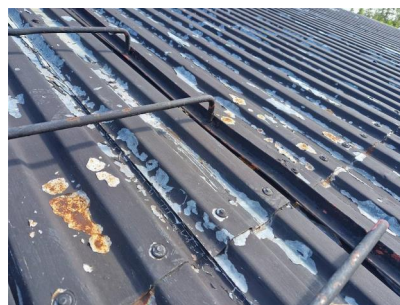
Yttertaket är äldre.

Takpannor, plåtdetaljer och underlagspapp har enligt vår bedömning en begränsad livslängd. Eftersom husets taktäckning är äldre har det ett minskat motstånd mot vatteninträngning. Detta i sin tur kan leda till fuktskador på träläkt och vidare ner i underliggande konstruktioner.

Otätheter noteras runt skorstenen.

Takplåten är fastsatt med klockspik som med tiden har förmåga av att släppa från underlaget med otätheter som följd.

Det låglutande taket har rostangrepp samt lös plåt i ngn enstaka plåtskarv.

Det låglutande taket behöver tillsyn, ev att man prioriterar ett takbyte vid framtida renovering.

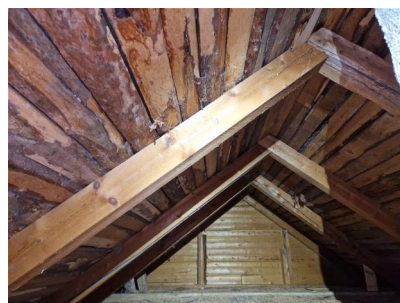
Vid kontroll av vinden uppmättes fuktvärden under kritisk fuktnivå för mikrobiell tillväxt och en normal lukt upplevdes.

Fuktkvoten i underlagstak/takbjälkar uppmättes till 9 %.

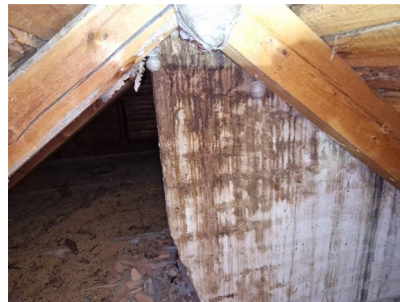
Rinnmärken noteras på skorstensmuren.  
Läs även "Tak"

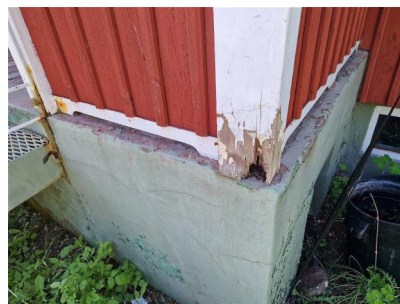
Entrébrons stolpe är rötskadad.  
Kontakta fackman för åtgärd.

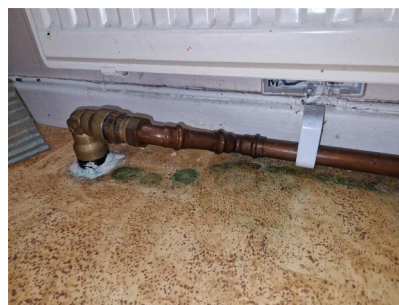
Kondens noteras på inkommande vattenrör vilket leder till väta på golvet. Kontakta fackman för åtgärd.

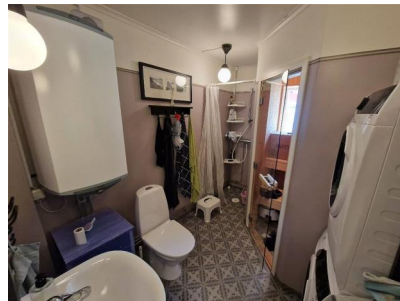
Inget att notera.

Fuktindikering i utrymmet gav inga förhöjda fuktindikationer.
