# Besiktningsprotokoll

Anticimex Försäkringsbesiktning i samarbete med Fastighetsbyrån

| Fastighetsadress:<br>Sylwanders Väg 16 | |

| Besiktningsdatum:<br>2025-05-23 | Protokollnummer:<br>69018291 |

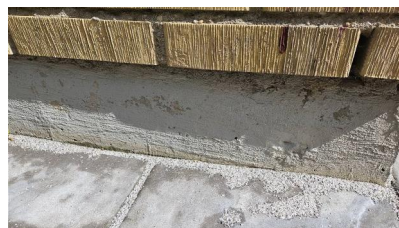
- Mindre färg/putssläpp i sockeln. Detta bedöms inte lett till några följdsador och är vanligt förekommande i äldre grundläggningar.

- Luft/luftvärmepumpen kondensvatten från utedelen samlas upp i kärl. Viktigt att man som ny fastighetsägare tömmer kärlet regelbundet.

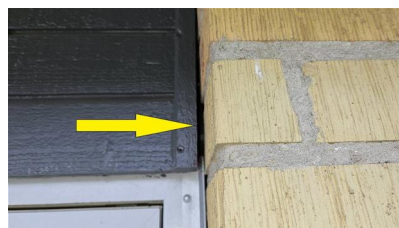
Mindre otätheter förekommer mellan fönsternas plåtanslutning/ tegelfasaden samt träpanel/ tegelfasaden. Vi rekommenderar att tätning utförs för att minska risken för fuktpåverkan av bakomliggande konstruktioner. Då ett bra takutsprång skyddar fasaden bedöms risken för skada som mindre.

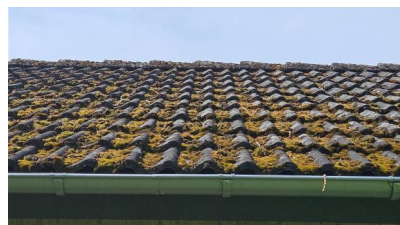
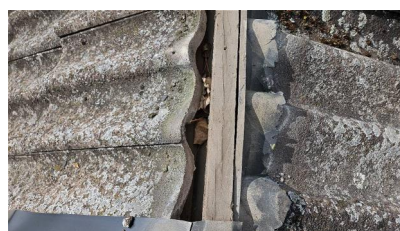
- Yttertaket är äldre och mossor finns på takpannorna mot norr. Takpannor och plåtdetaljer har enligt vår bedömning en begränsad livslängd. Eftersom husets taktäckning är äldre har det ett minskat motstånd mot vatteninträngning. Detta i sin tur kan leda till fuktskador på träläkt och vidare ner i underliggande konstruktioner.

- Nocktätning saknas bitvis samt har den börjat vittra sönder. Denna typ av tätning går att byta ut. Nocktätningens uppgift är att täta den glipas som skapas mellan takpanna/ nockpanna.

- Skorstensplåten ansluter något bristfällig mot takpannorna. Risk finns att slagregn/ snöyr kan blåsa in under plåten och fuktpåverka undertaket. Om möjligt bör plåten justeras.

- Vindskiva mot syd är rötskadad i nederkant. Rekommenderar att rötskadad del byts ut.

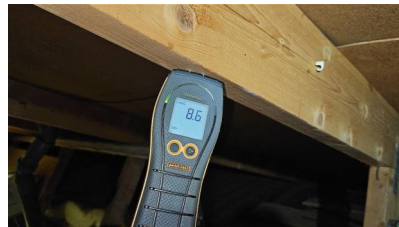
Vid kontroll av vinden uppmättes fuktvärden under kritisk fuktnivå för mikrobiell tillväxt och en normal lukt upplevdes. Fuktkvoten i takbjälkar uppmättes till 8,6%. Risk för mikrobiell påväxt sker när fuktkvoten överstiger 17%.

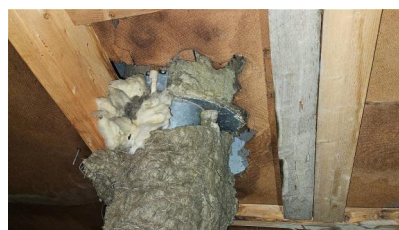
- Underlagstaket består av träfiberskivor och fuktrosor/ påväxt finns i undertaket.  
Eftersom underlagstaket består av träfiberskivor utan yttre täckning av papp under takbeklädnaden, finns risk vid ogynnsam väderlek att regnvatten/snö tränger in i skivskarvar/ bristande anslutningar med läckage på vindsutrymmet som följd. Med tiden kan även träfiberskivorna drabbas av fuktskador. Vid besiktningen indikerades torra fuktvärden i skivorna.

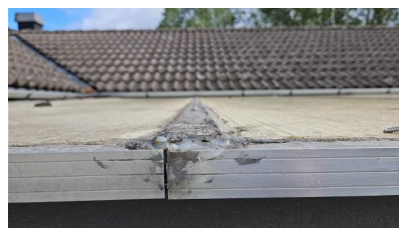
- Taklutningen är något flack. Detta kan leda till försämrad avrinning med ökad risk för inläckage vid anslutningar/ skarvar. Några av skarvarna på taket har tätats med silikon.

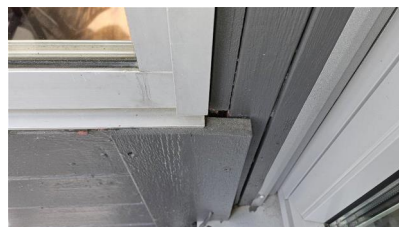
- Anslutningsplåt saknas mellan bostadshus/ uterumstaket. Rekommenderar att plåt monteras för att minska risken för fuktpåverkan av takfoten.

- Bräda på uterummet blockerar fönster i sovrummet från att öppnas. Om möjligt bör brädan bytas ut /justeras.

- Otätheter förekommer runt om i fasaden vid anslutningar runt skjutfönster/dörrar samt finns ett mindre målningsbehov av trädetaljer. Rekommenderar att tätning/ underhåll utförs.

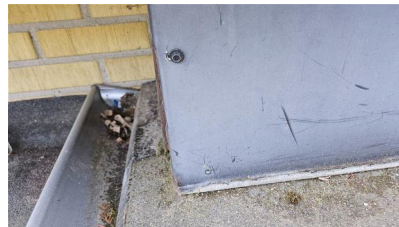
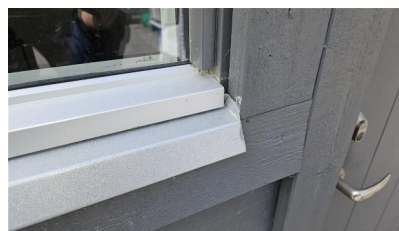
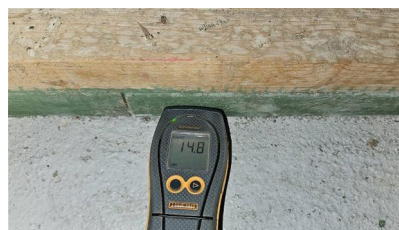
- Några av de äldre plåtdetaljerna på garaget är återmonterade och äldre otäta skruvhål noterades. Då takpappen skall vara uppvikt bakom plåten bedöms risken för skada som mindre.

- Lokal lågpunkt i mitten av papptaket. Bedöms inte lätt till några följdskador.

- Överbleck saknas ovan garageport samt sidodörr. Med fördel bör överbleck monteras.

- Fönsterbleck till fönstret är inte förankrat och har bristande anslutning. Vi rekommenderar att blecket förankras och tätas vid dess uppvik mot sidorna för att minska risken för fuktskador.

- Kontroll av syllen i garaget har utförts i vägg mot grannen. Syllen är träskyddsbehandlad och saknar underliggande fuktskydd mot betongplattan. Fuktkvoten uppmättes till 14,8%. Risk för mikrobiell påväxt sker när fuktkvoten överstiger 17%. Då syllen är träskyddsbehandlad kan den ge upphov till avvikande lukt som kan spridas i garaget om den blir utsatt för fuktpåverkan.

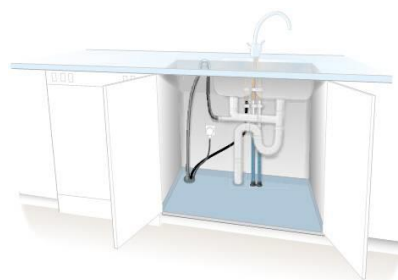
- Fuktskydd saknas i diskbänksskåp och under kyl/frys. Utan fuktskydd är det svårt att upptäcka läckage från rörledningar. Vatten kan då tränga in i omkringliggande konstruktioner och orsaka fuktskador. För att upptäcka eventuella läckage, installera ett fuktskydd. Vi rekommenderar också att avloppsslangen från diskmaskinen förankras med upphängningsbygel.

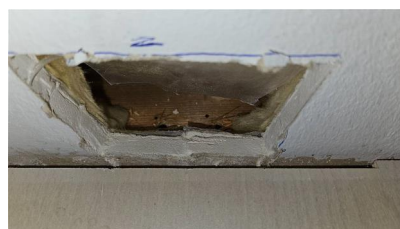
- Kontroll av husets ytterväggssyll har utförts bakom golvlister i yttervägg mot väst. Syllen och dess underliggande fuktskydd har inte gått att kontrollera sin sin helhet då den ligger långt ner i konstruktionen. Fuktskyddet är till för att förhindra eventuell fukt från betongplattan att påverka syllen. Är syllen träskyddsbehandlad kan den ge upphov till avvikande lukt som kan spridas till boendemiljön om den blir utsatt för fuktpåverkan. Fuktkvoten i syllen uppmättes till 13,1%. Risk för mikrobiell påväxt sker när fuktkvoten överstiger 17%. Från materialprov som togs från syllen, i provhål samt i boendemiljön upplevdes normal lukt.

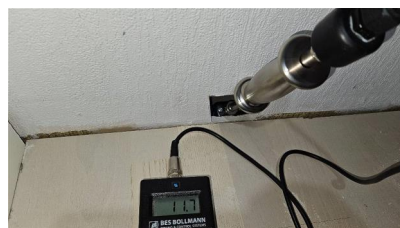
- Kontroll av bostadens innerväggssyll har utförts i innervägg mot hallen. Syllen är obehandlad och det har inte gått att kontrollera om syllen har något underliggande fuktskydd mot betongplattan då den ligger långt ner i konstruktionen. Från provhål samt materialprov upplevdes normal lukt. Fuktkvoten i syllen uppmättes till 11,7%. Skall syllarna och dess underliggande fuktskydd kontrolleras kommer större ingrepp behöva utföras.

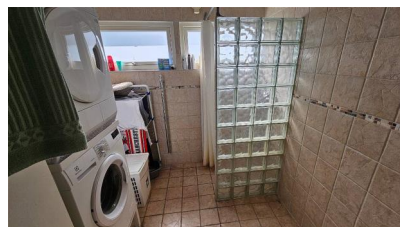
- Badrummet har äldre yt-/tätskikt. Eftersom funktionen, som innebär att ytskiktet/tätskiktet ska vara vattentätt, kan vara nedsatt finns en ökad risk att vatten tränger igenom ytskiktet/tätskiktet med vattenskador i omkringliggande konstruktioner som följd.

- Klämringen i golvbrunnen är lös. Klämringen är till för att spänna fast tätskiktet i golvbrunnen. Då ringen är lös kan detta innebära försämrade anslutning och ökad risk för fuktskada.

- Fönster är olämpligt placerat i duschzon. För att minska risken för fuktskador på fönster och väggkonstruktion rekommenderas att man skyddar fönstret mot vattenbegjutning.

- Golvbrunnen till tvättmaskinen är placerad för nära vägg. Det finns risk att tätskiktet inte har kunnat anslutas på rätt sätt, vilket kan leda till fuktskador. Vid framtida renovering skall golvbrunnen flyttas ut från vägg minst 200mm.

Ovanstående noteringar innebär att det börjar bli tid för renovering av utrymmet.

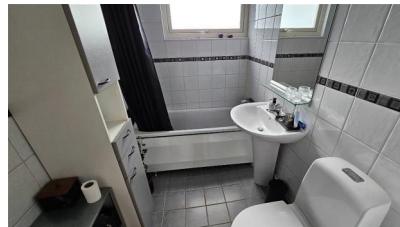
- Badrummet har äldre yt-/tätskikt.
  - Fönster är olämpligt placerat i badzon.
- Läs vidare kring ovanstående noteringar under punkten Badrum med dusch.
- Tätskikt är felmonterat i golvbrunnen och sticker ut under klämringen.
- När tätskikt är felmonterat i golvbrunnen innebär det risk för fuktskador. Vatten kan tränga ner i omkringliggande konstruktioner med fuktrelaterade skador som följd.
