# Besiktningsprotokoll

Anticimex Försäkringsbesiktning i samarbete med Fastighetsbyrån

| Fastighetsadress:<br>Post-Annas väg 4 | |

| Besiktningsdatum:<br>2025-06-03 | Protokollnummer:<br>69045893 |

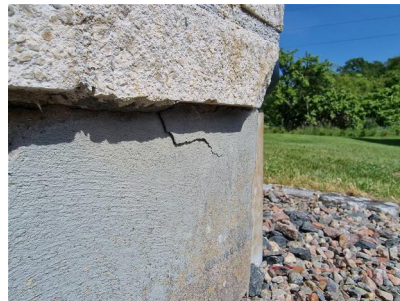
### Utvändigt / Sockel

Sprickor finns i sockel.

Detta kan leda till fukt- och frysskador i konstruktionen.

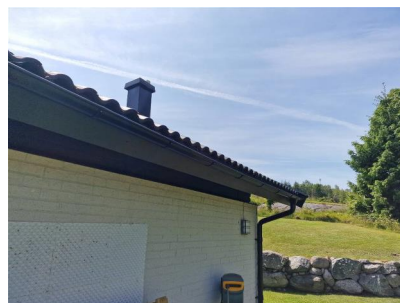
### Utvändigt / Hängrännor / Stuprör

Hängrännor lutar fel.

När hängrännor har en felaktig lutning (bakfall) finns risk att regnvatten svämmas över vilket i sin tur kan leda till fuktskador på fasad och sockel.

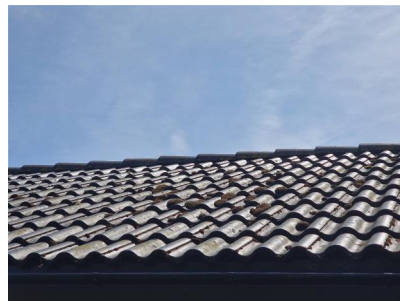
### Utvändigt / Tak

Mosspåväxt finns på takpannor.

Mossa som växer på taket kan leda till att taktäckningen har ett minskat motstånd mot vatteninträngning. Detta i sin tur kan leda till fuktskador på träläkt och takkonstruktionen vilket kan resultera i mikrobiella skador (angrepp av mikroorganismer).

För att öka livslängden på taket rekommenderas att mossan tas bort från takpannorna.

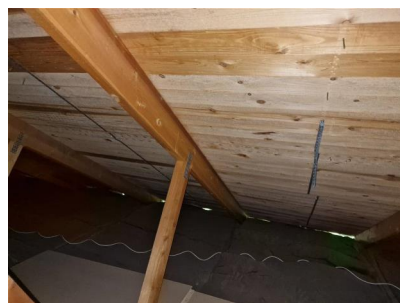
### Utvändigt / Vind

Mikrobiell påväxt finns på underlagstaket.

Den upptäckta mikrobiella påväxten på underlagstaket kan vara ett tecken på att vinden tillförs fukt inifrån bostaden och/eller uteluften.

Vi rekommenderar en fördjupad undersökning för att bedöma orsak och omfattning.
